11º Curso de **TECNOLOGIA E ENGENHARIA DE FUNDAÇÕES E CONTENÇÕES**

**SERVIÇOS
ESPECIAIS DE
FUNDAÇÃO**

TAMPONAMENTO DE TIRANTES

Panorama – Tamponamento de Tirantes

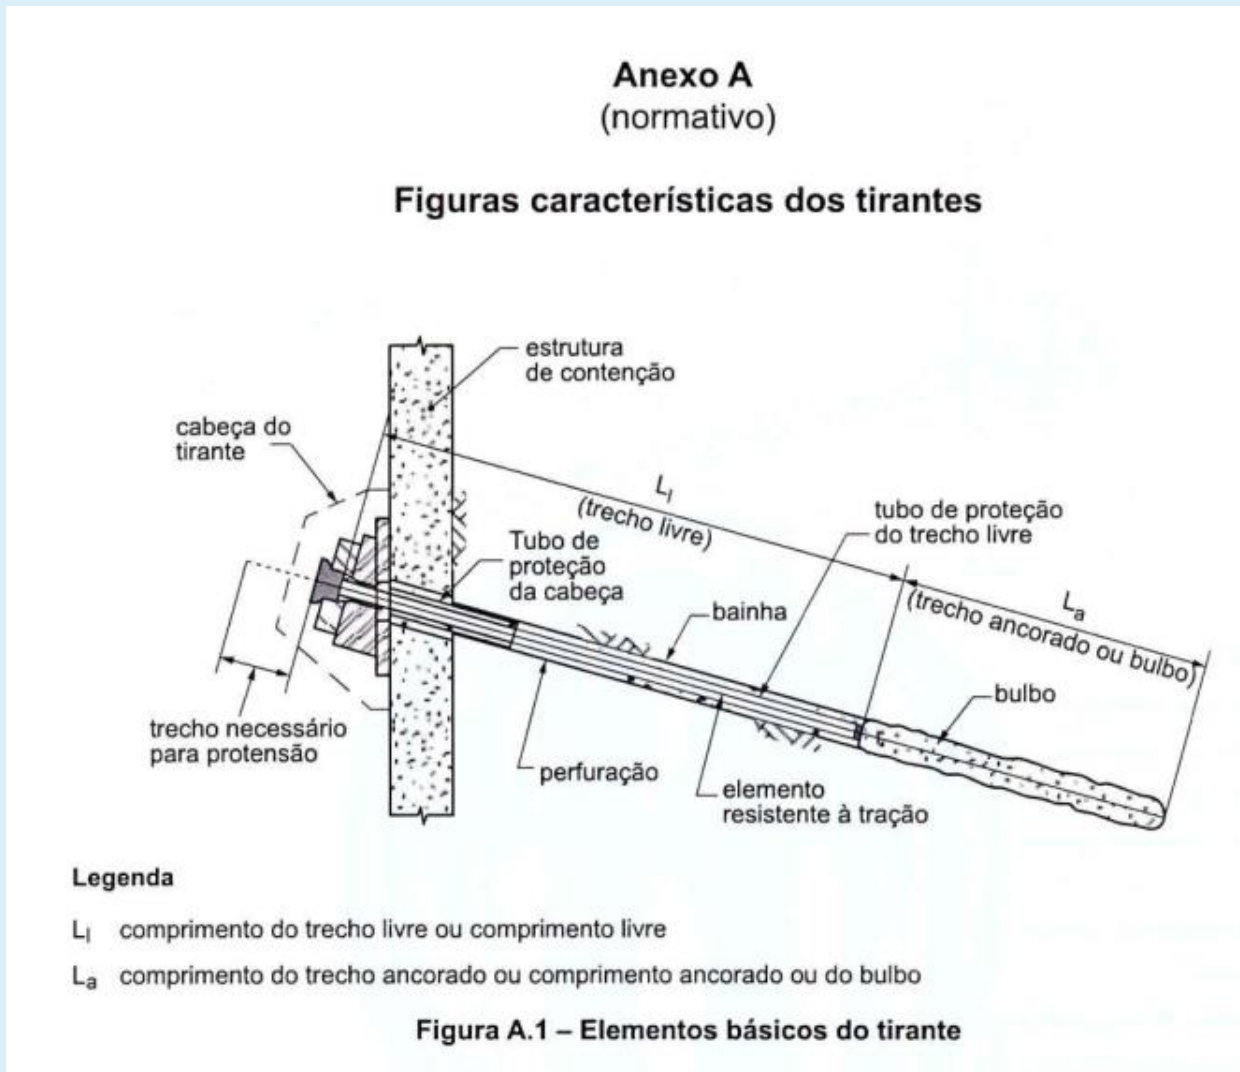
- Figura A.1 - Elementos básicos do tirante;
- Anexo A (normativo) Figuras características dos tirantes
- Norma brasileira ABNT NBR 5629 Tirantes ancorados no terreno – Projeto e execução, Terceira edição 25/10/2018.

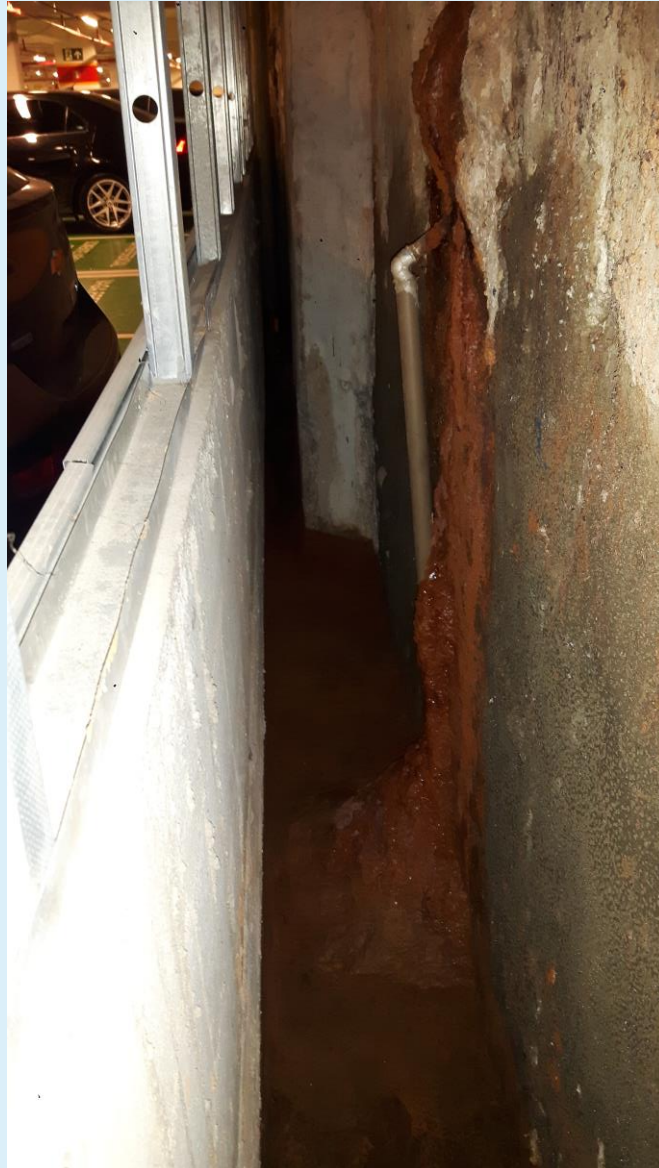
1.

- Patologia em tirante desprotendido;
- Carreamento de material e fluxo de água;
- Tratamento inadequado sem injeção de nata e tamponamento.

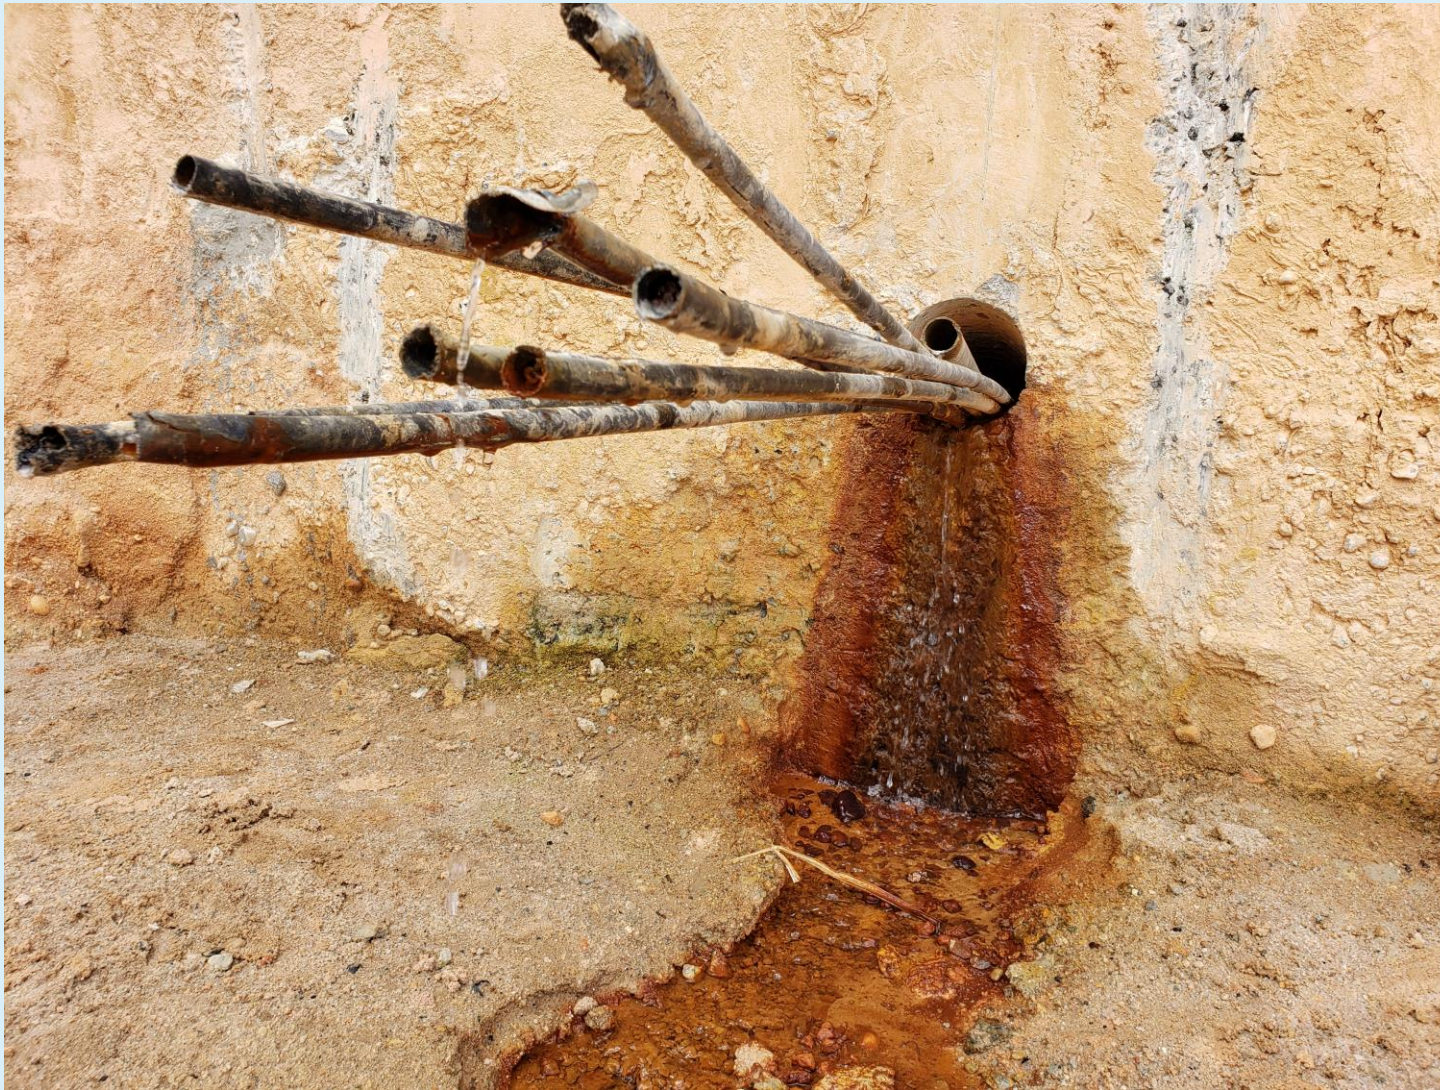
2.

- Patologia em tirante instalado;
- Tirante instalado com alto fluxo de água.

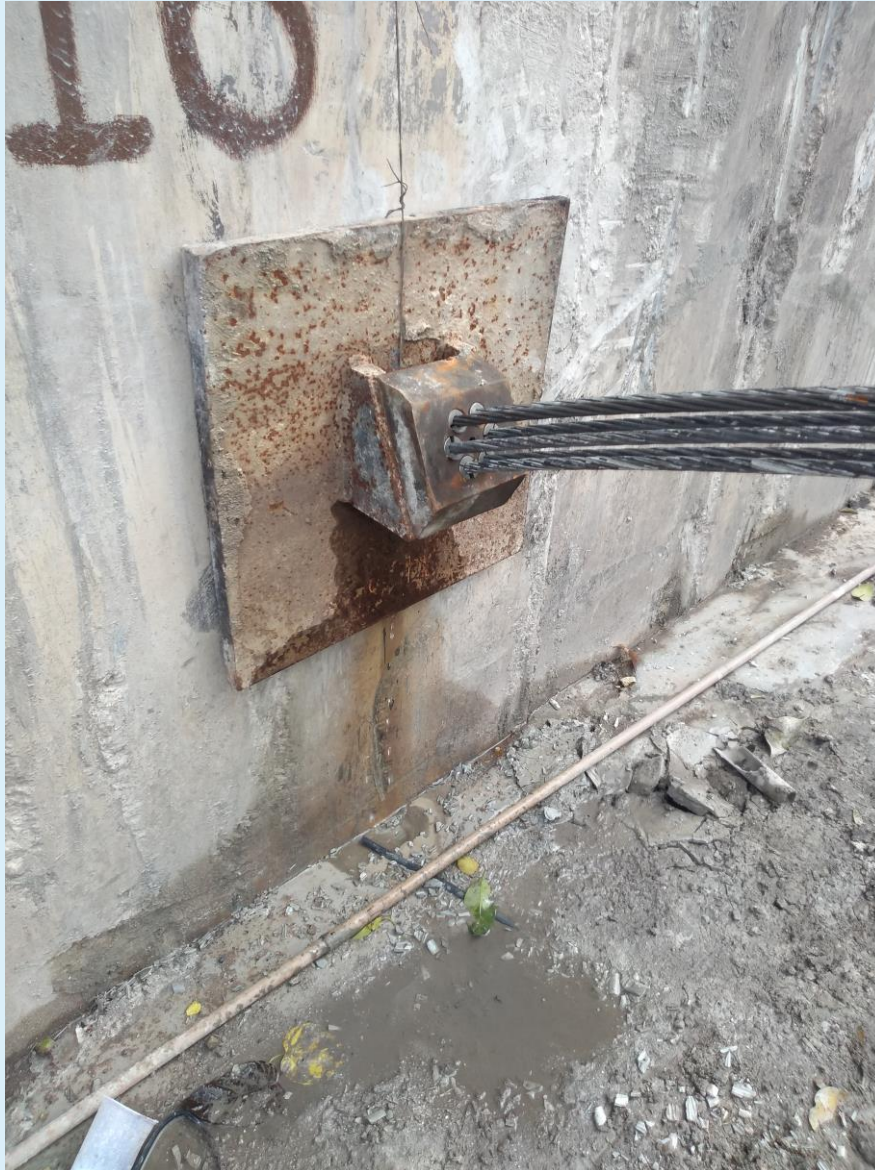
3.

- Patologia em tirante provisório protendido;
- Tirante provisório com presença de água;
- Gotejamento.

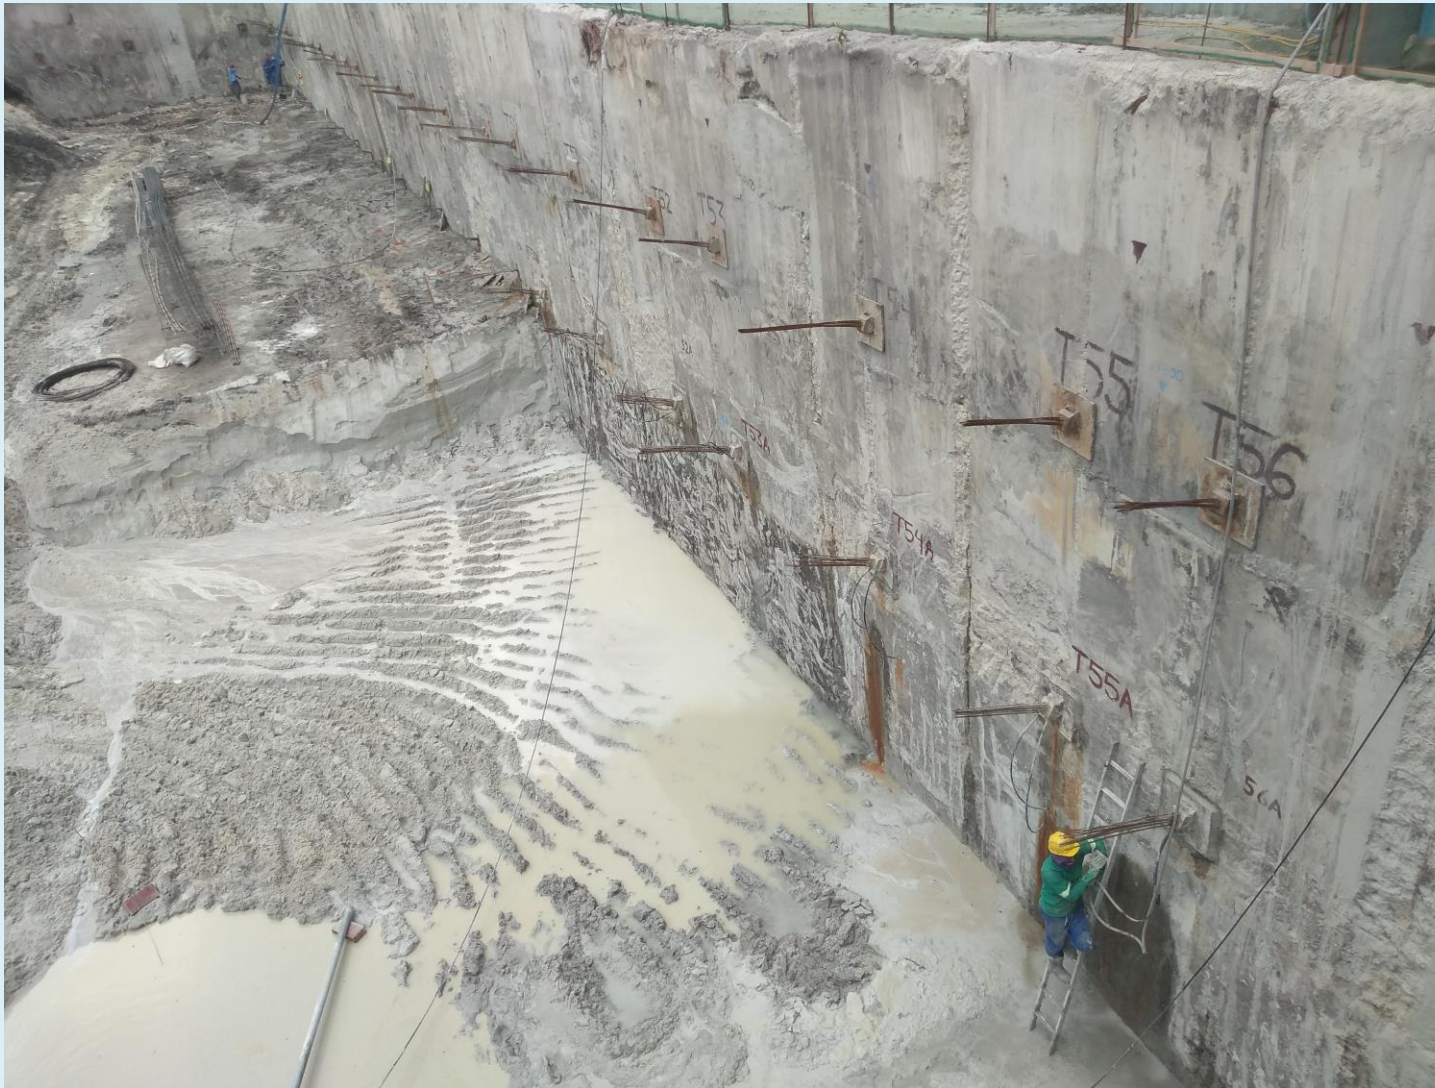
4.

- Causa: ausência de tamponamento prévio em tirantes provisórios protendidos;
- Efeito: obra alagada e carreamento de material pelo tirante;
- Vista – Conteção em Parede diafragma atirantada com fluxo de água pelos tirantes.

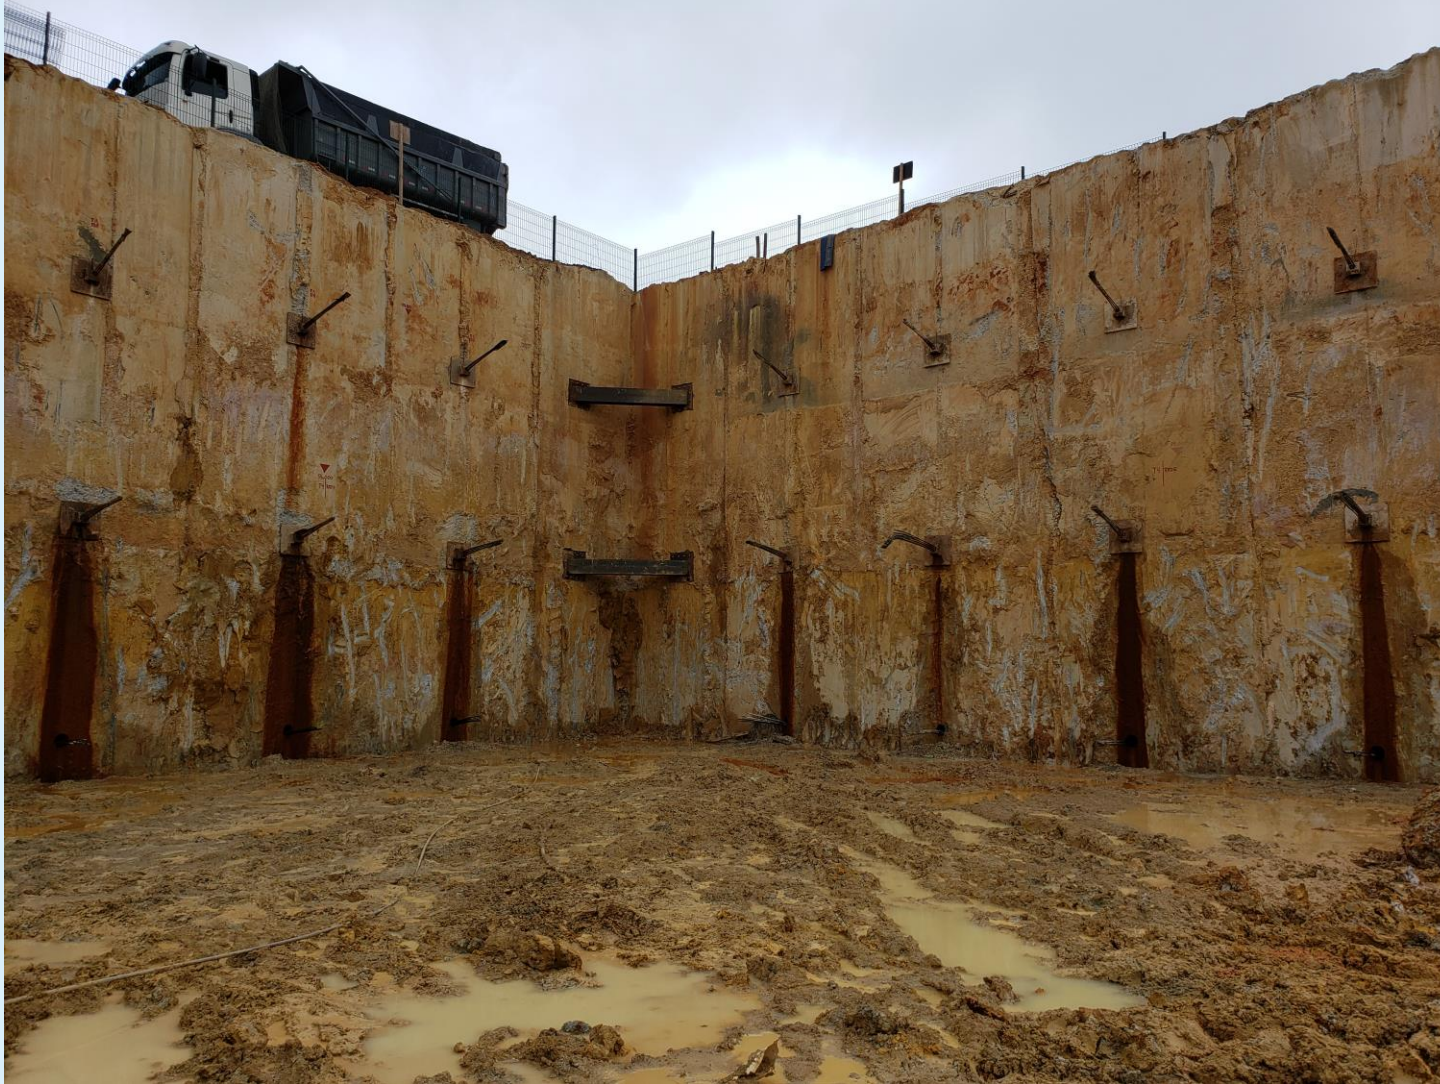
5.

- Causa: ausência de tamponamento prévio em tirantes provisórios protendidos;
- Efeito: obra alagada;
- Vista – Conteção em Parede diafragma atirantada com fluxo de água pelos tirantes.

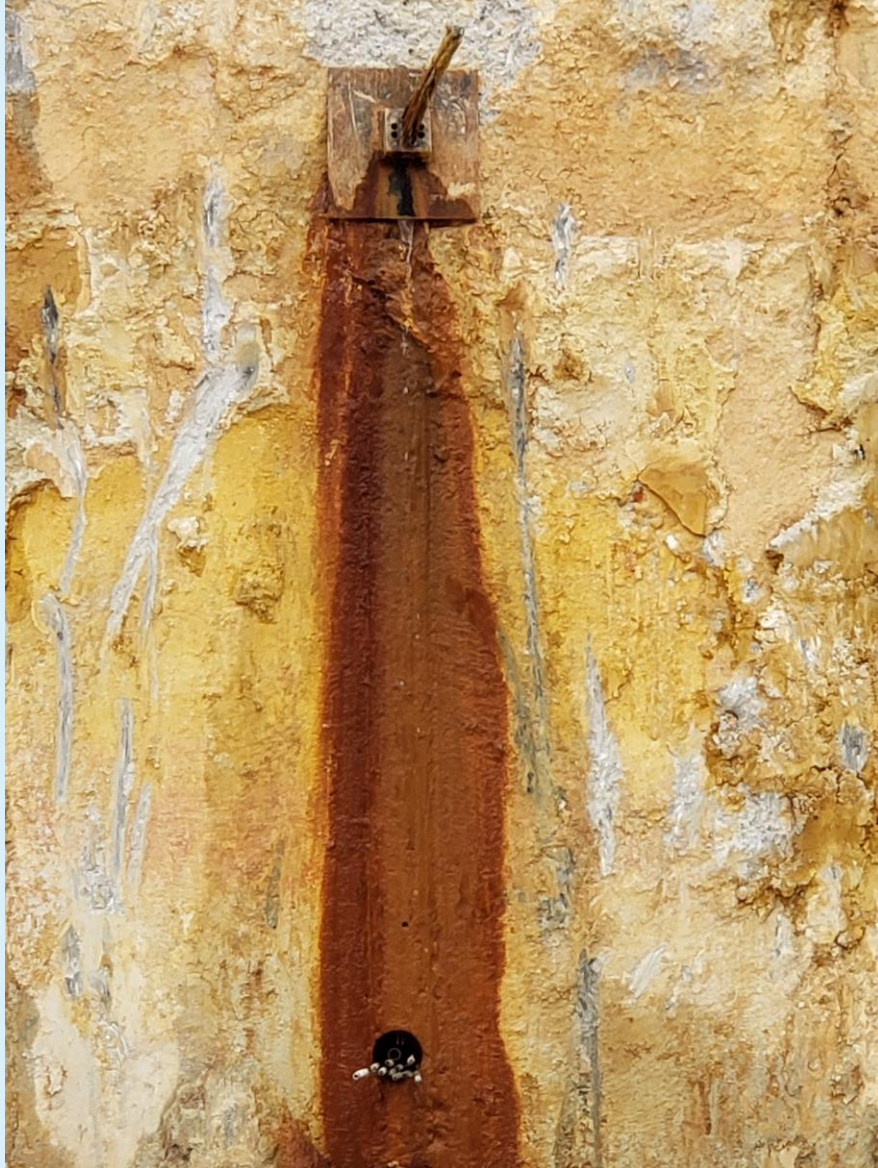
6.

- Patologia tirante provisório protendido obra escavada;
- Tirante provisório/ instalado com alto fluxo de água.

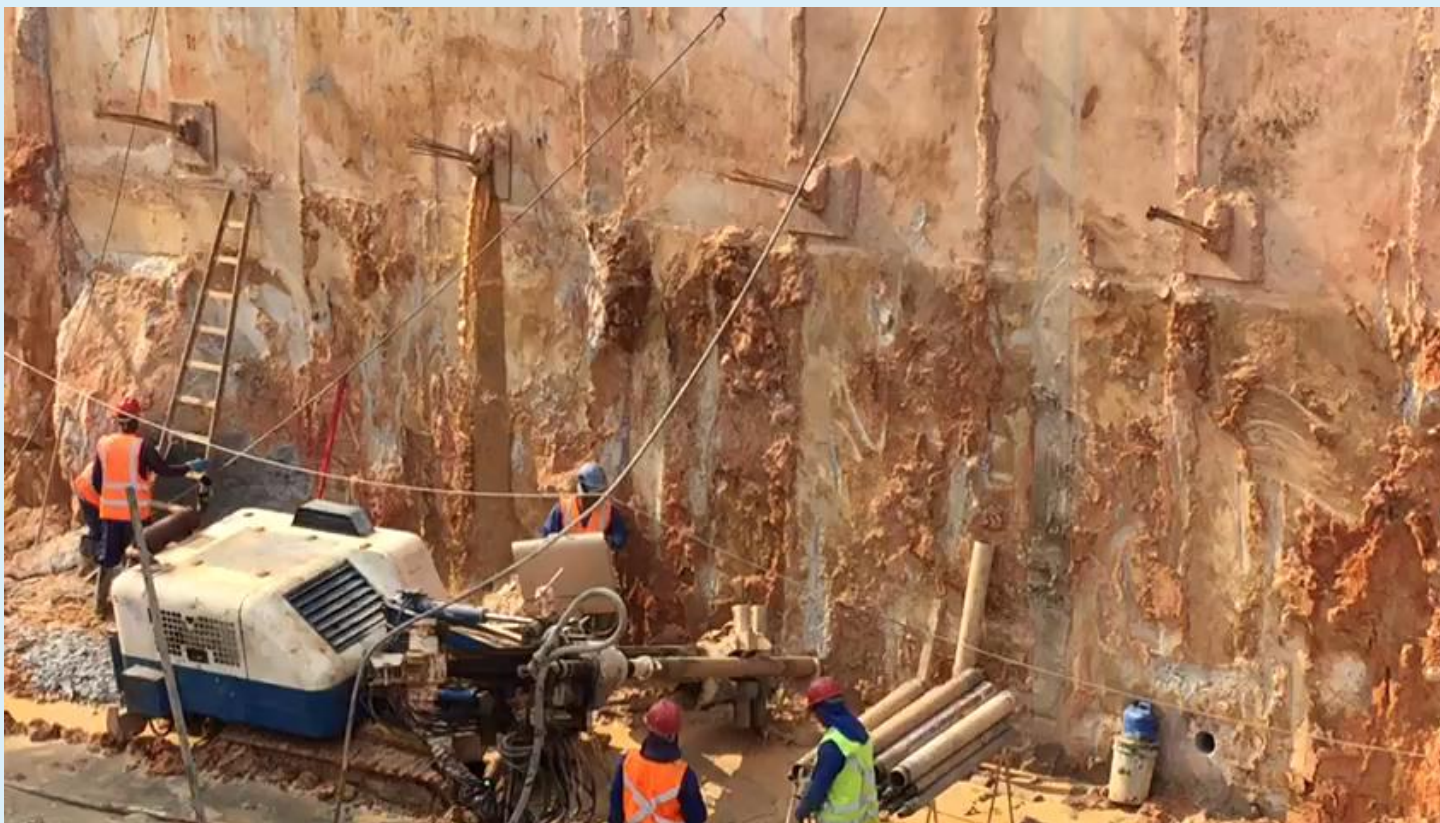
7.

- Vídeo;
- Alto fluxo de água pelo tirante na linha superior;
- Atrapalhando atividade e diminuindo a produtividade.

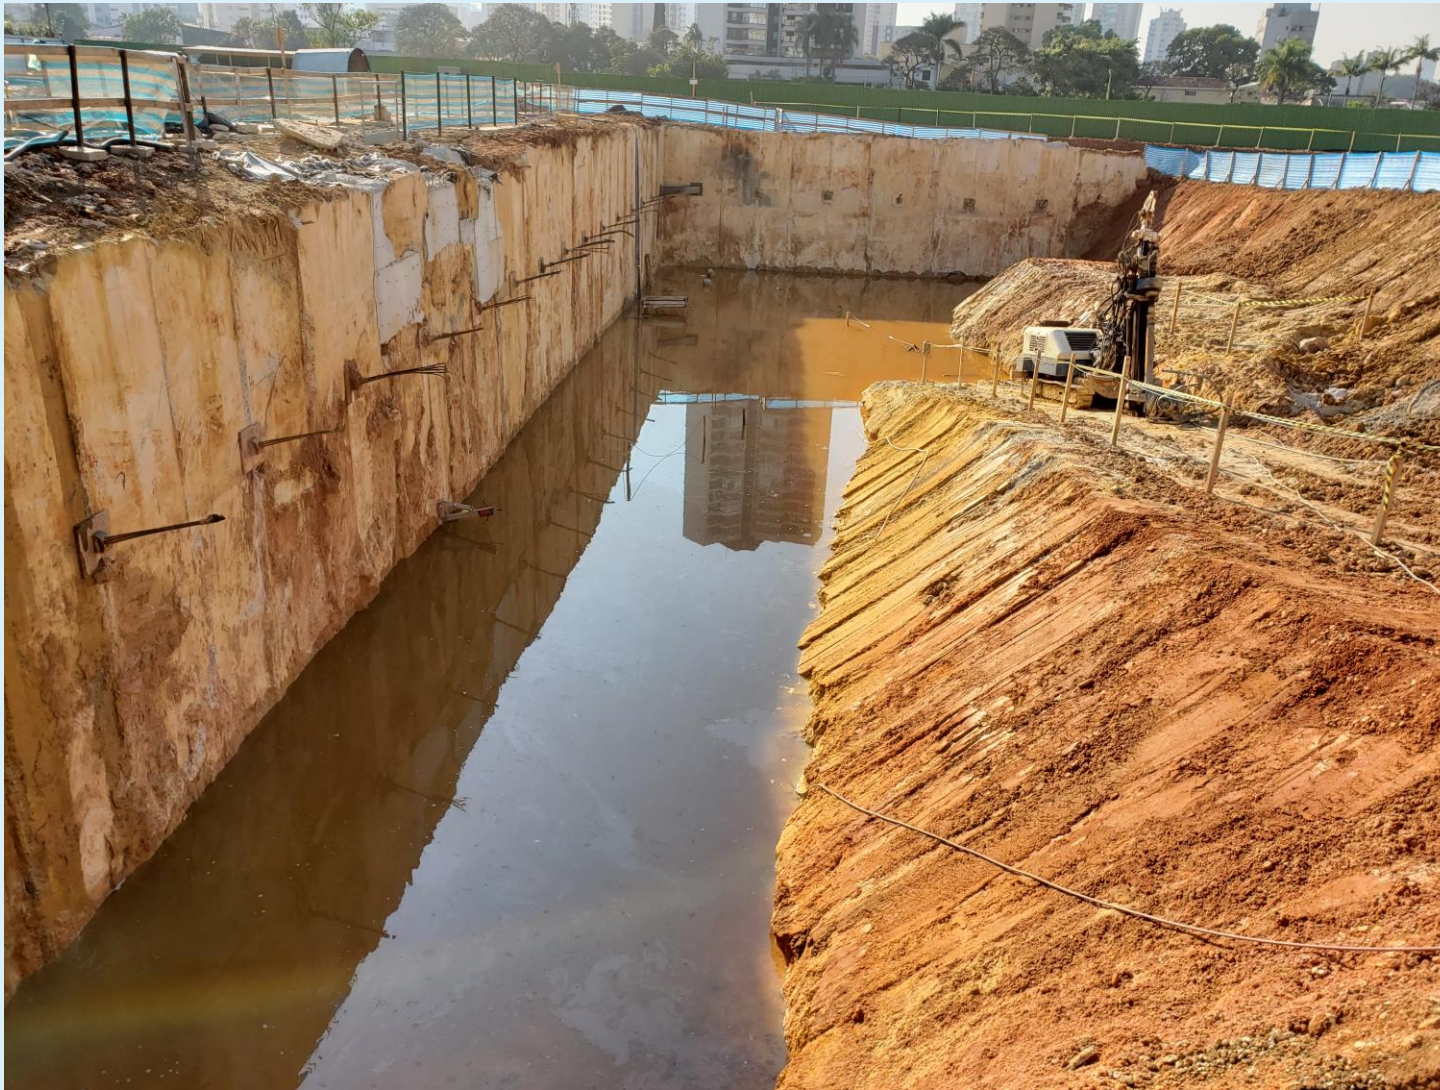
8.

- Patologia: Obra alagada;
- Sem o tratamento correto dos tirantes;
- Impossibilitando atividades seguras.

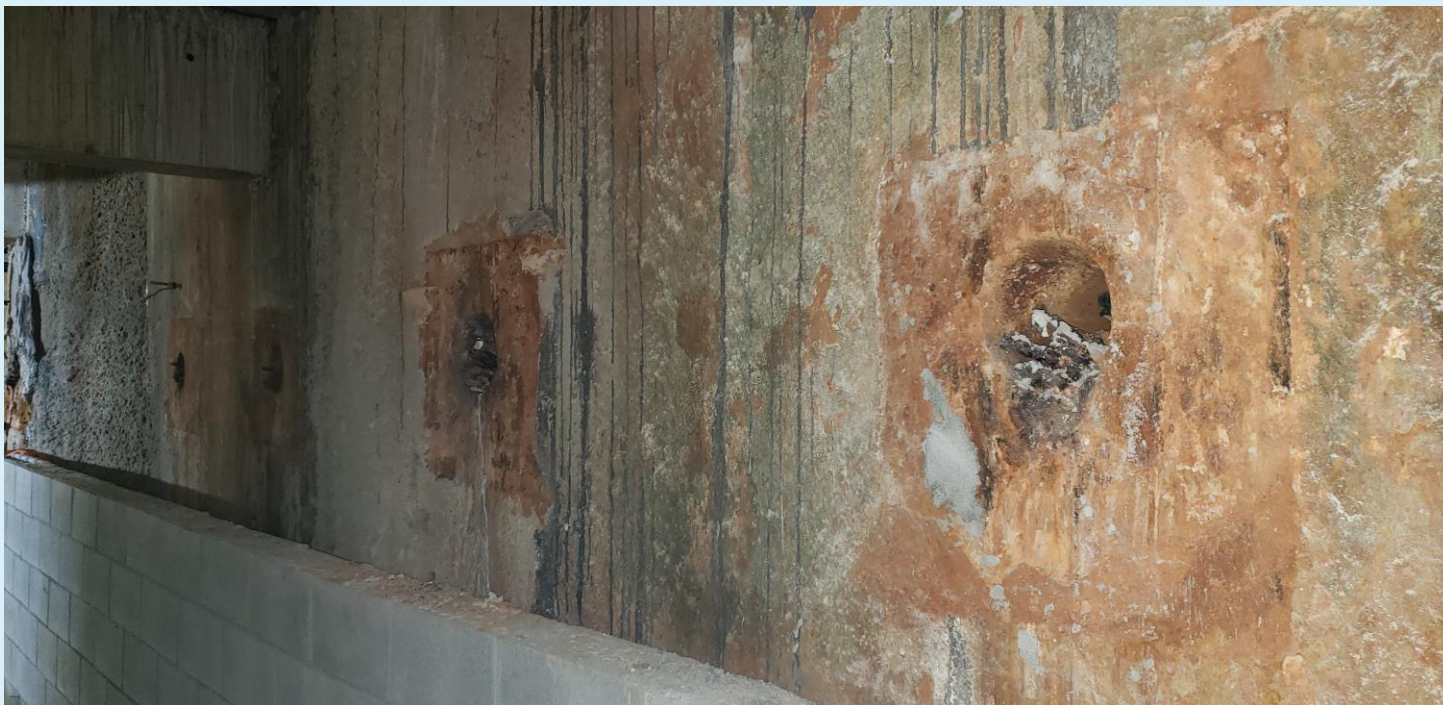
- Tirantes desprotendidos sem tratamento.

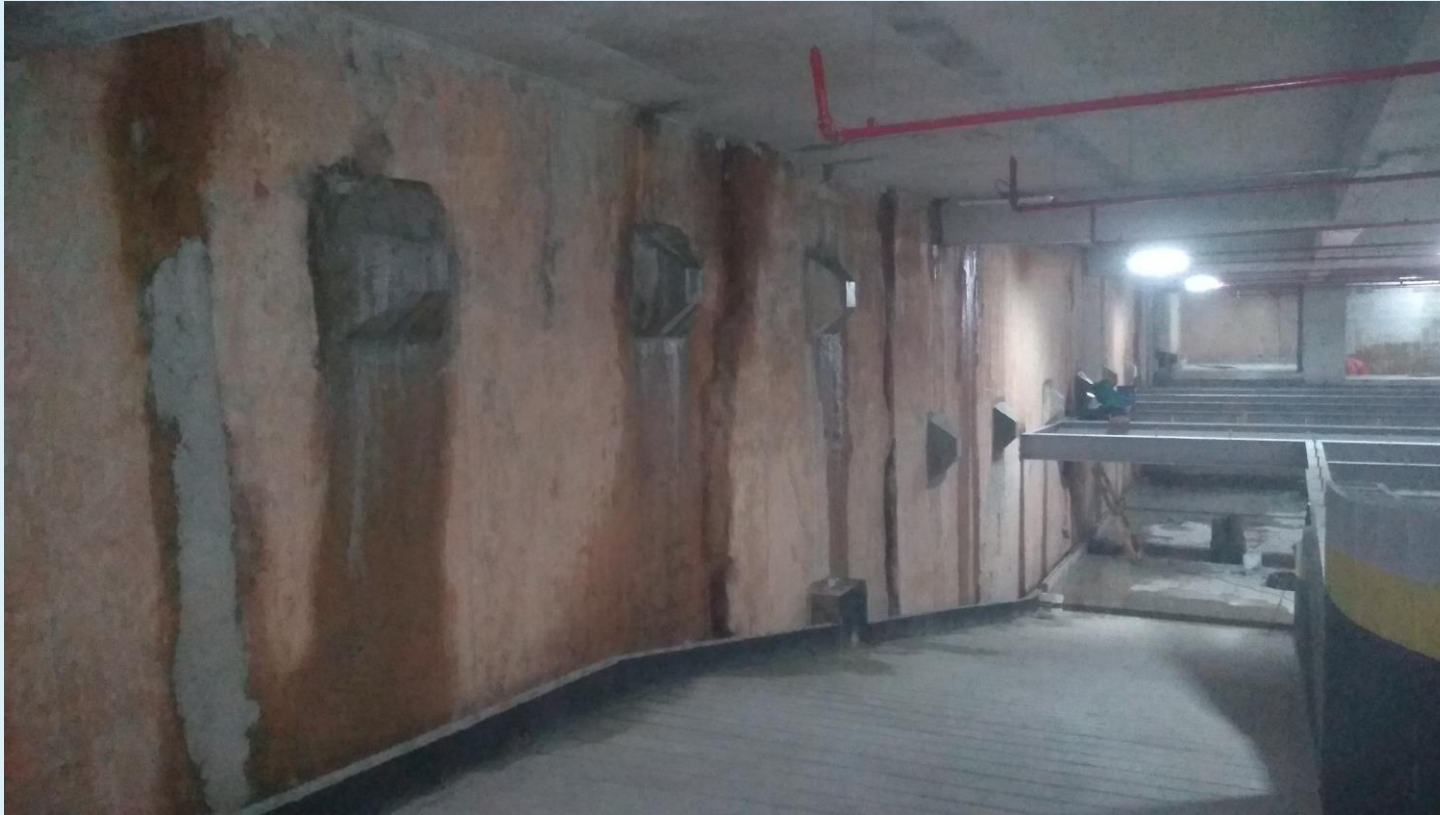
1.

- Patologia em tirantes definitivos;
- Fluxo de água, tirantes sem injeção de nata.

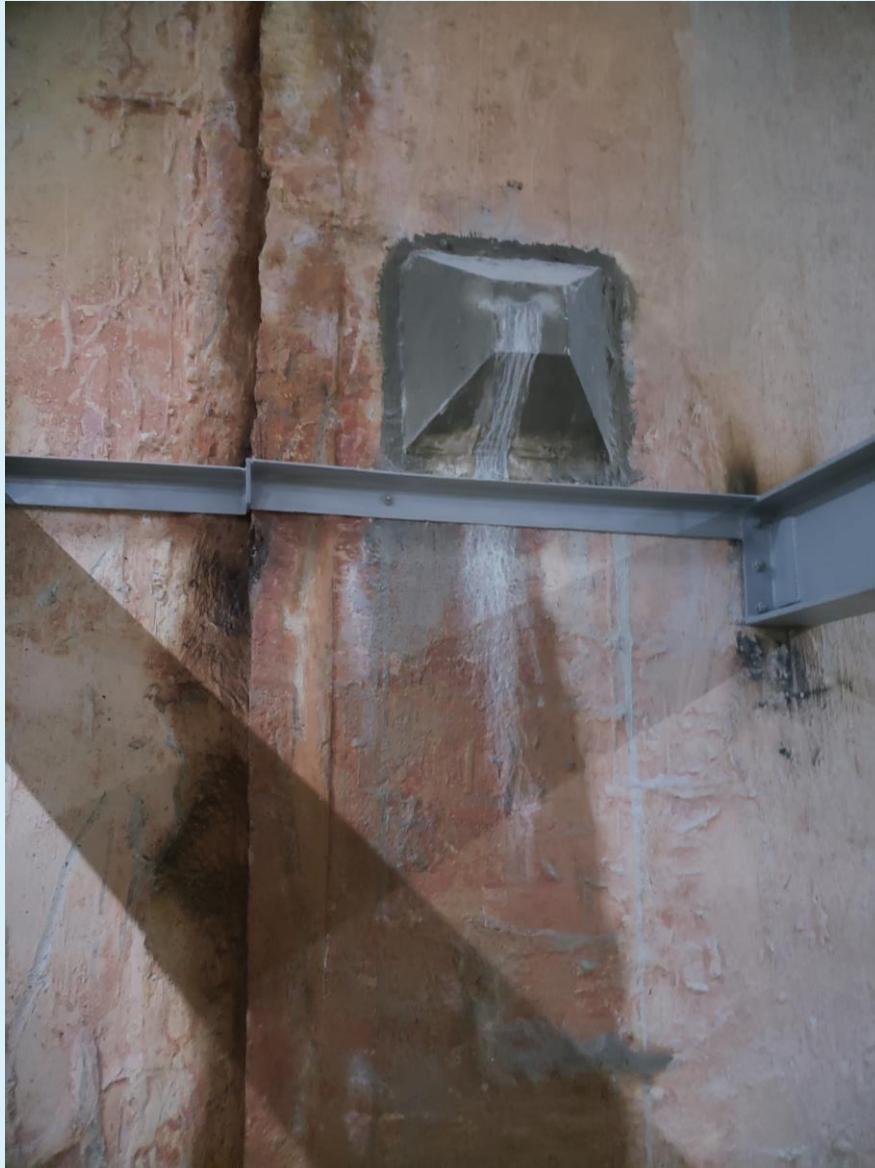
2.

- Patologia em tirantes definitivos;
- Fluxo de água, tirantes sem injeção de nata.
