# 10º CURSO – DE TECNOLOGIA E ENGENHARIA APLICADA ÀS OBRAS DE FUNDAÇÕES E CONTENÇÕES - TAMPONAMENTO DE TIRANTES (2020)

# Panorama - Tamponamen to de tirantes

- ESTRUTURAS DE CONTENÇÃO EM OBRAS CIVIS
  - TAMPONAMENTO DE TIRANTES

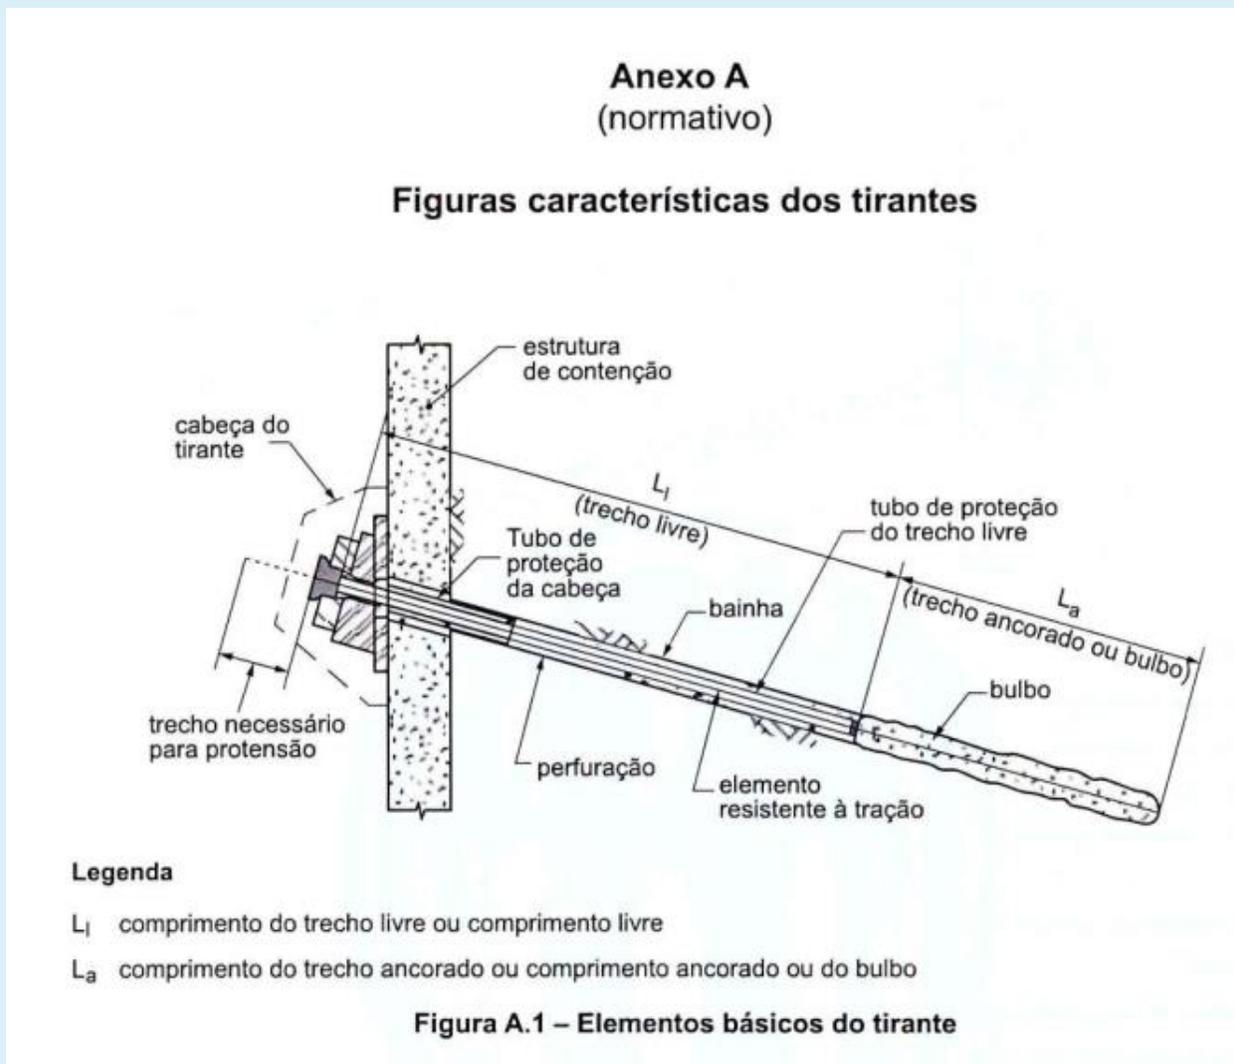
- Figura A.1 - Elementos básicos do tirante;
- Anexo A (normativo) Figuras características dos tirantes
- Norma brasileira ABNT NBR 5629 Tirantes ancorados no terreno – Projeto e execução, Terceira edição 25/10/2018.

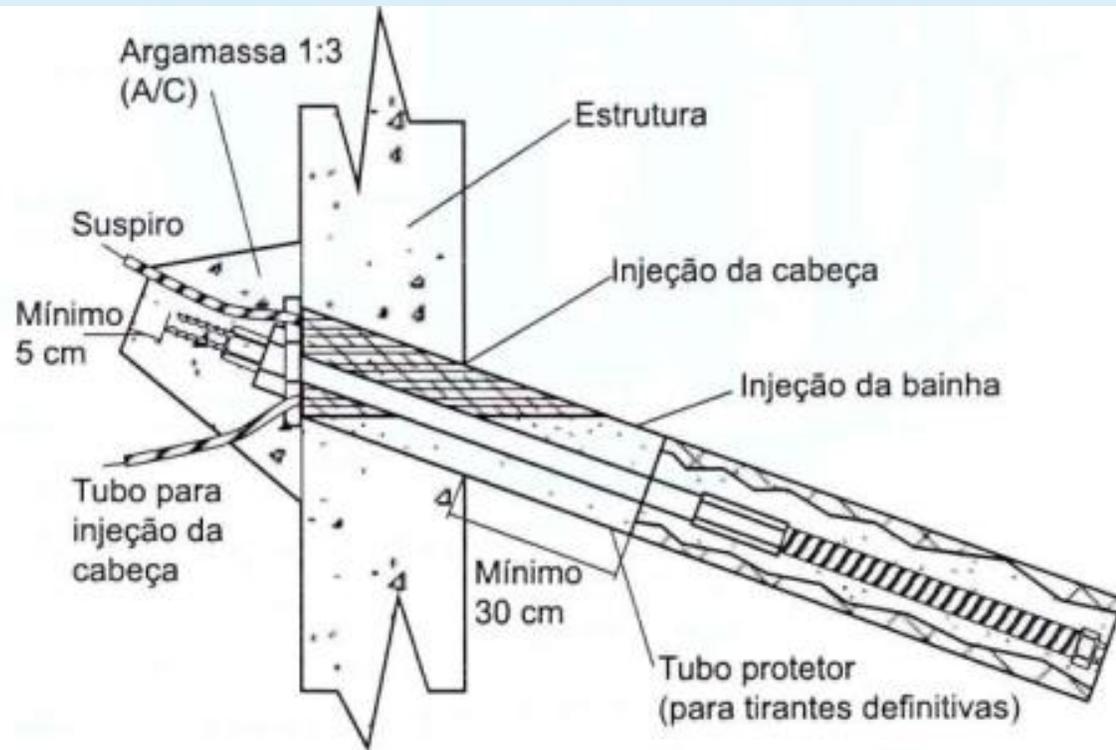
Figura C.1 – Proteção da cabeça do tirante permanente

- Figura C.1 – Proteção da cabeça do tirante permanente;
- Suspiro e tubo de injeção da cabeça.
- Norma brasileira ABNT NBR 5629 Tirantes ancorados no terreno – Projeto e execução, Terceira edição 25/10/2018.

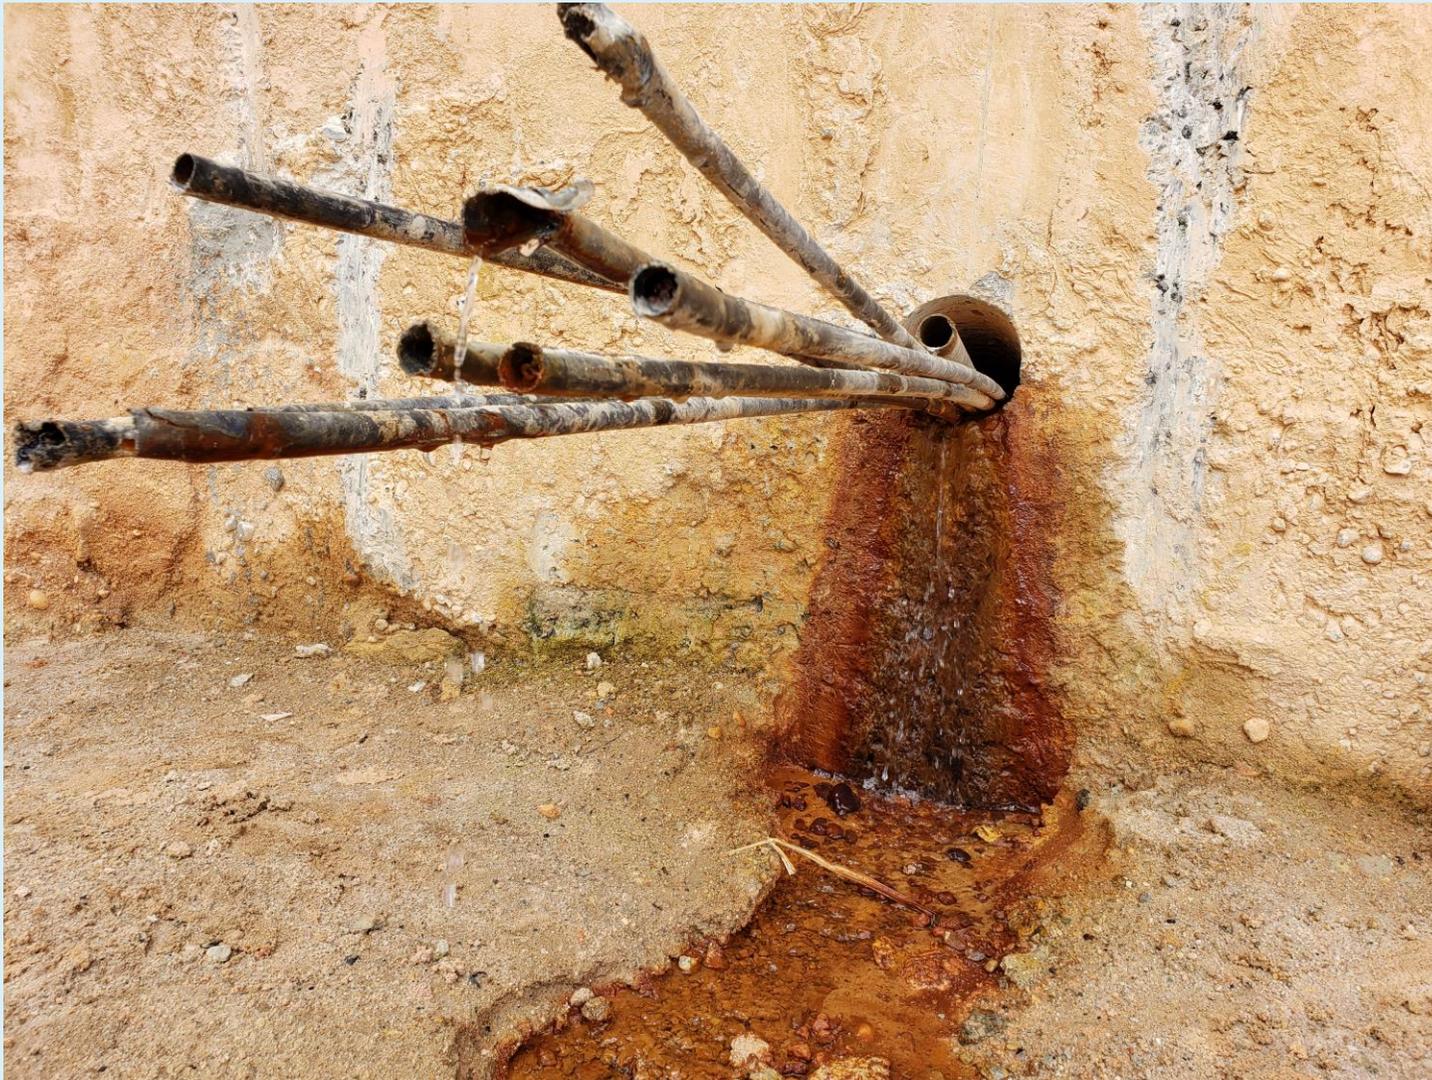
# 1.

- Patologia em tirante desprotendido;
- Carreamento de material e fluxo de água;
- Tratamento inadequado sem injeção de nata e tamponamento.

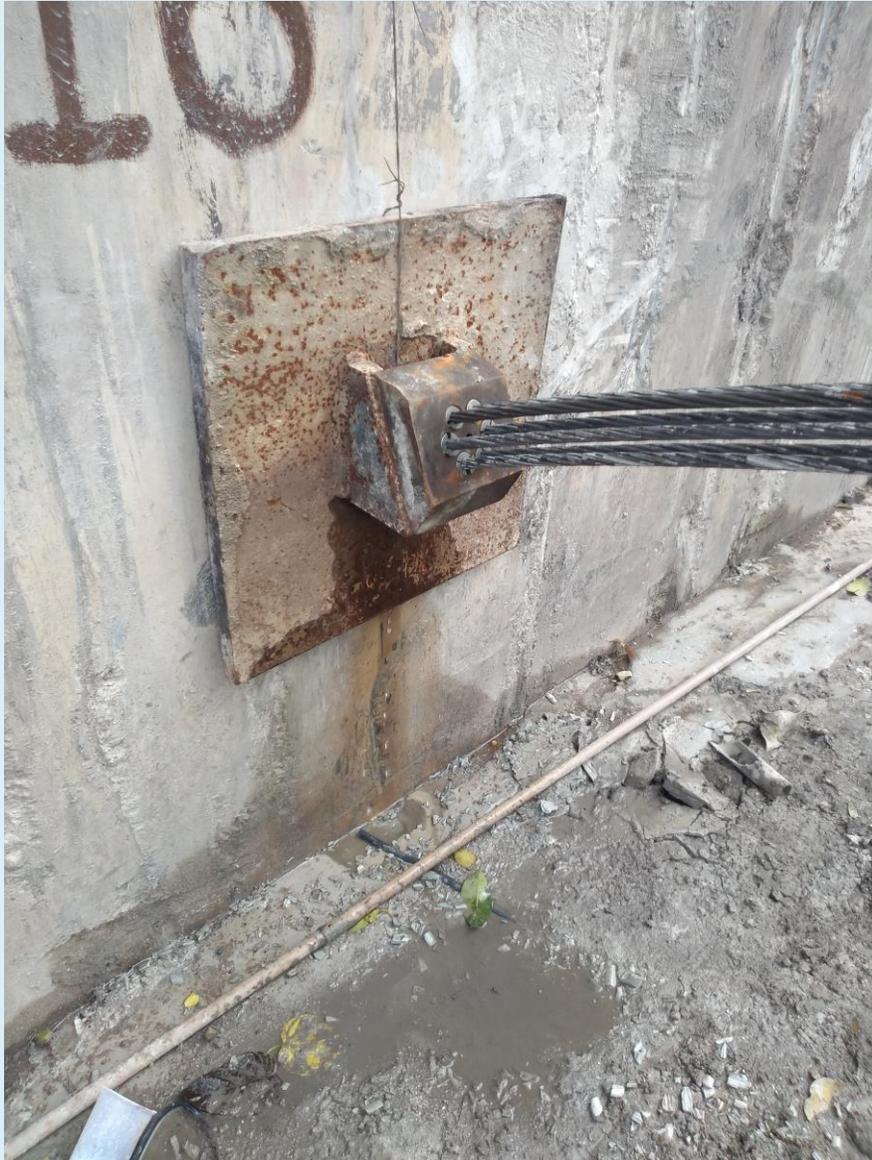
## 2.

- Patologia em tirante instalado;
- Tirante instalado com alto fluxo de água.

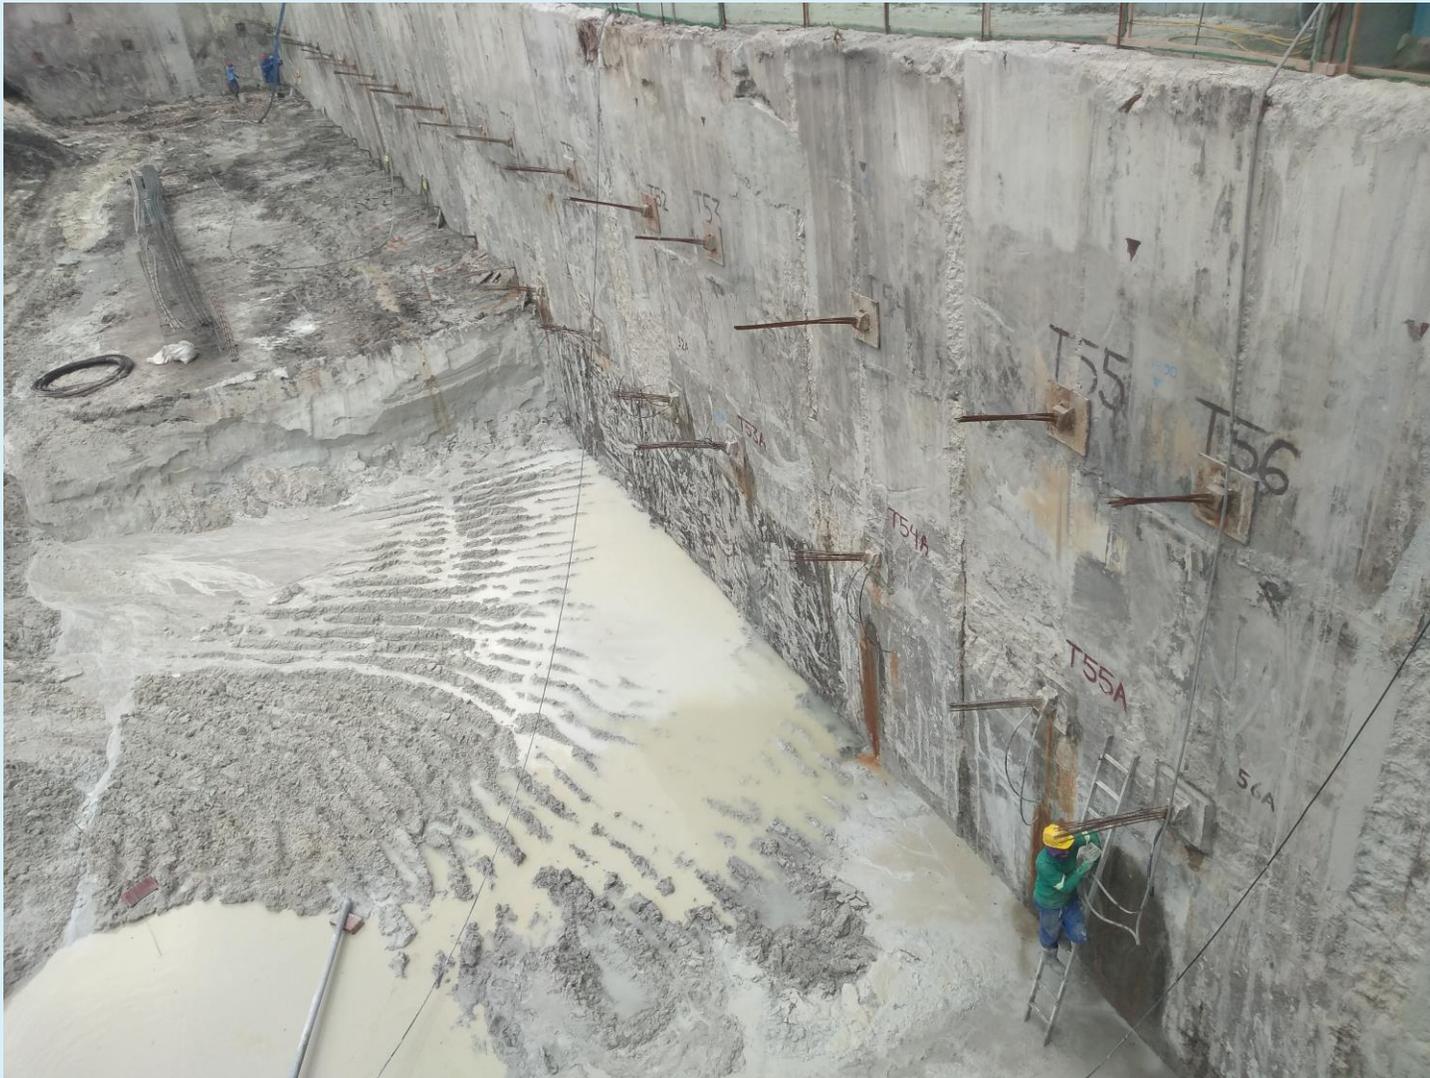
# 3.

- Patologia em tirante provisório protendido
- Tirante provisório com presença de água,
- Gotejamento.

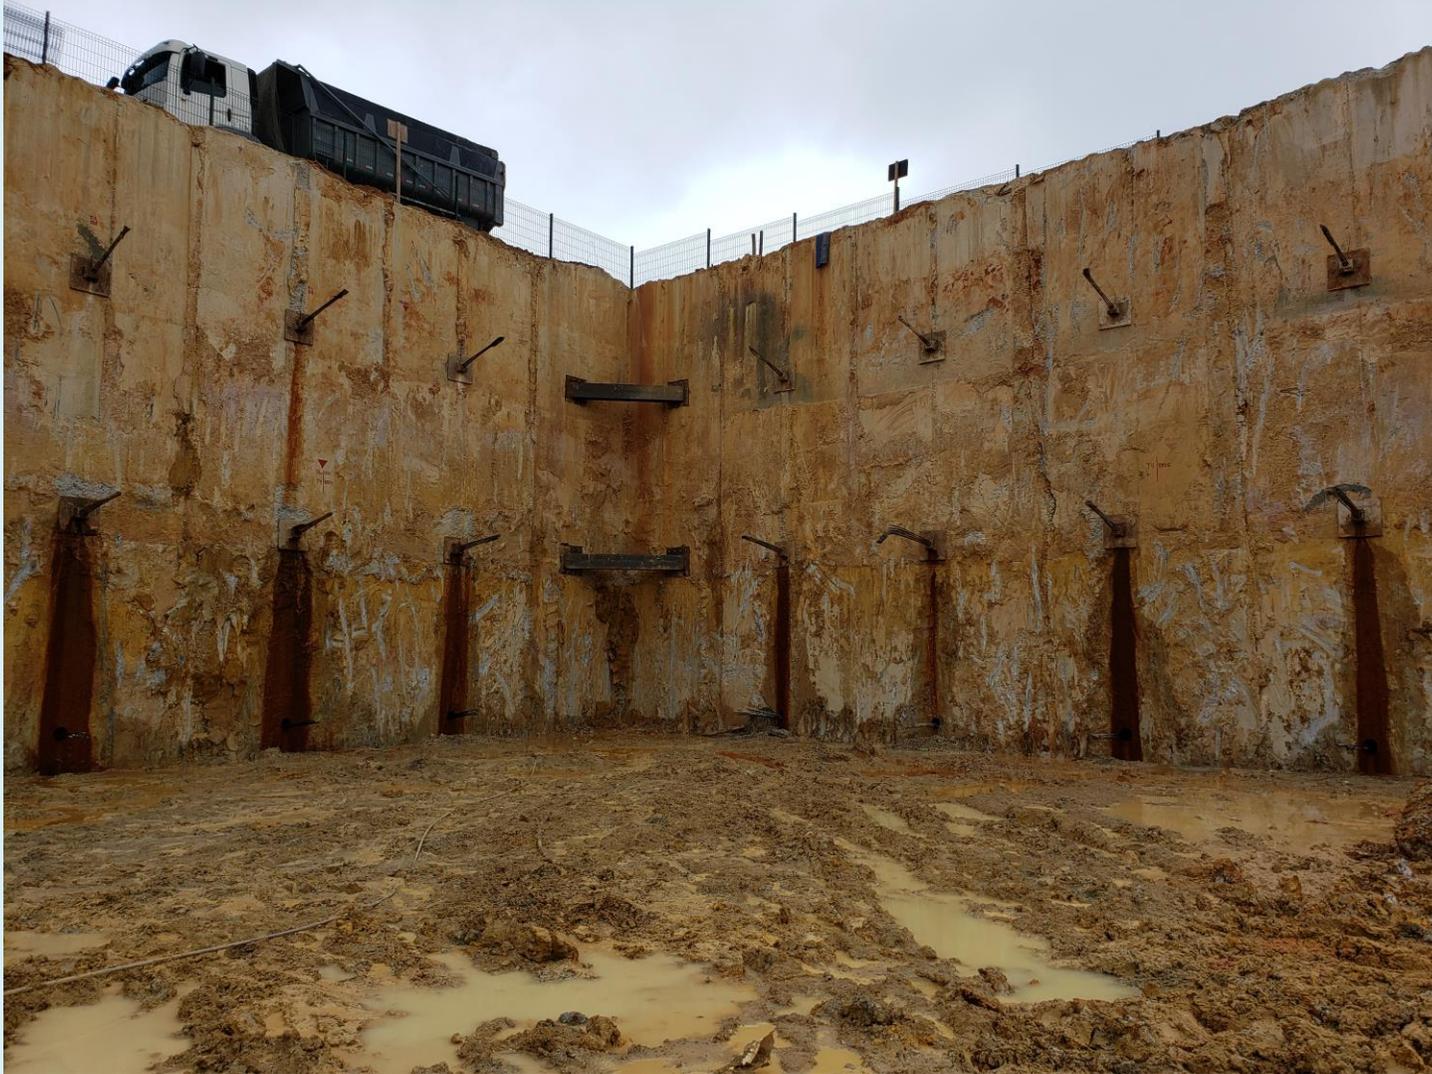
# 4.

- Patologia: obra alagada
- Vista - Conexão em Parede diafragma atirantada com fluxo de água pelos tirantes.

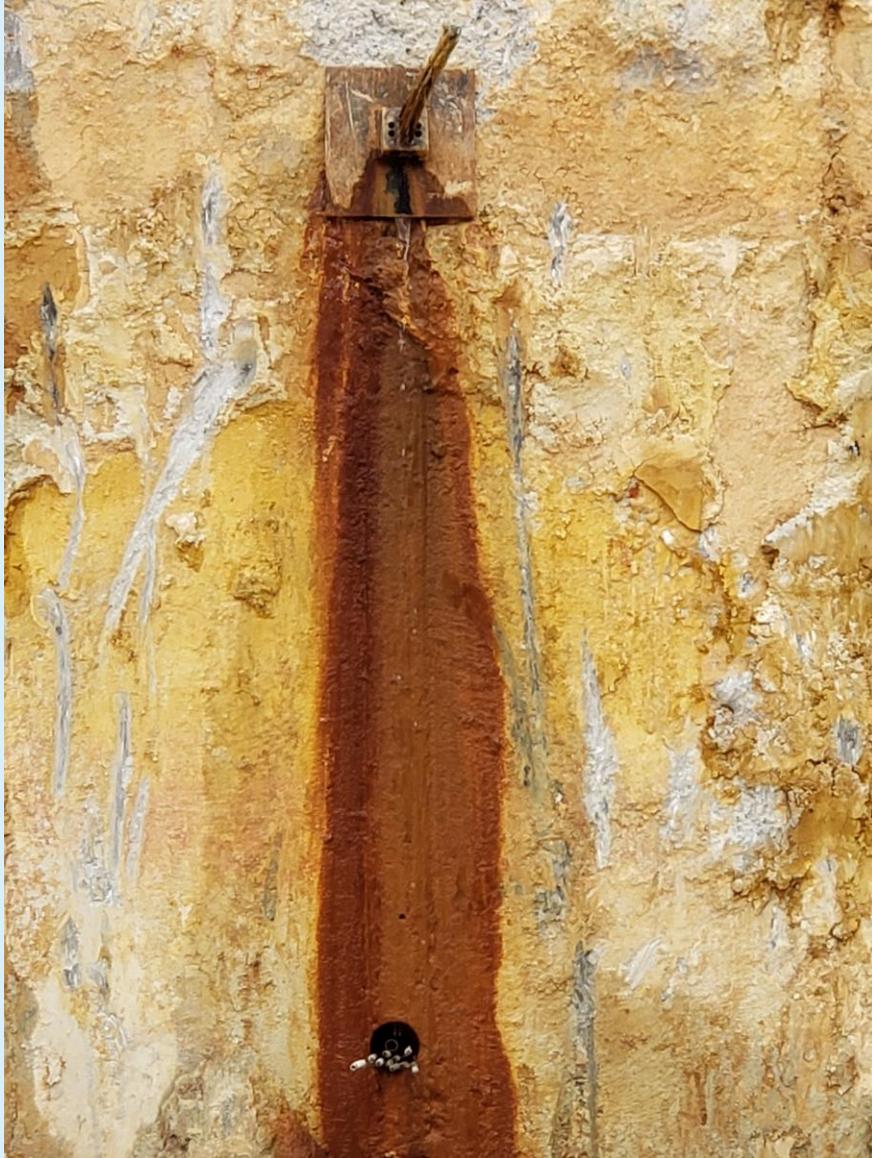
# 5.

- Patologia: obra alagada
- Vista – Conteção em Parede diafragma atirantada com fluxo de água pelos tirantes.

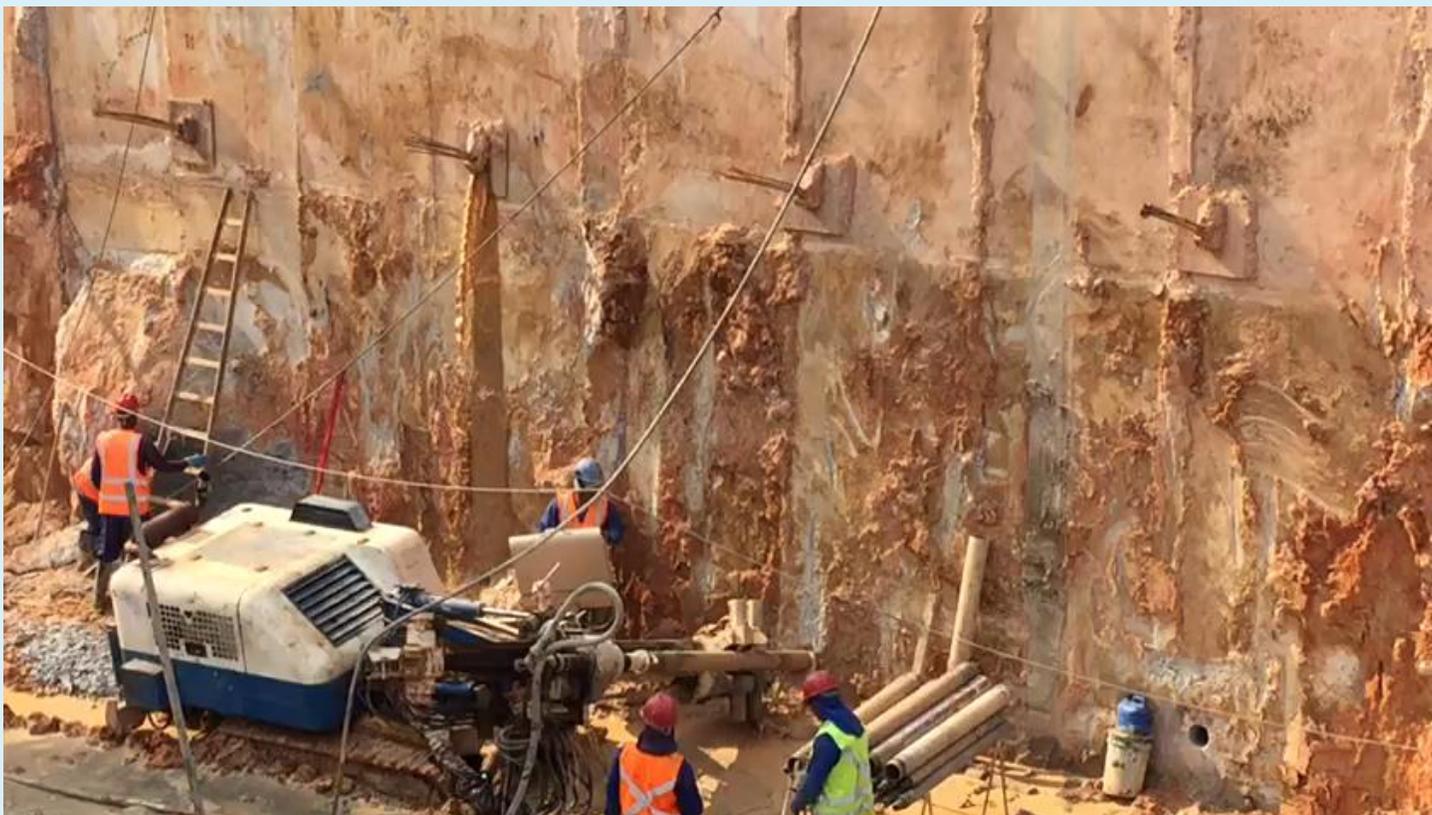
## 6.

- Patologia tirante provisório protendido obra escavada
- Tirante provisório/ instalado com alto fluxo de água.

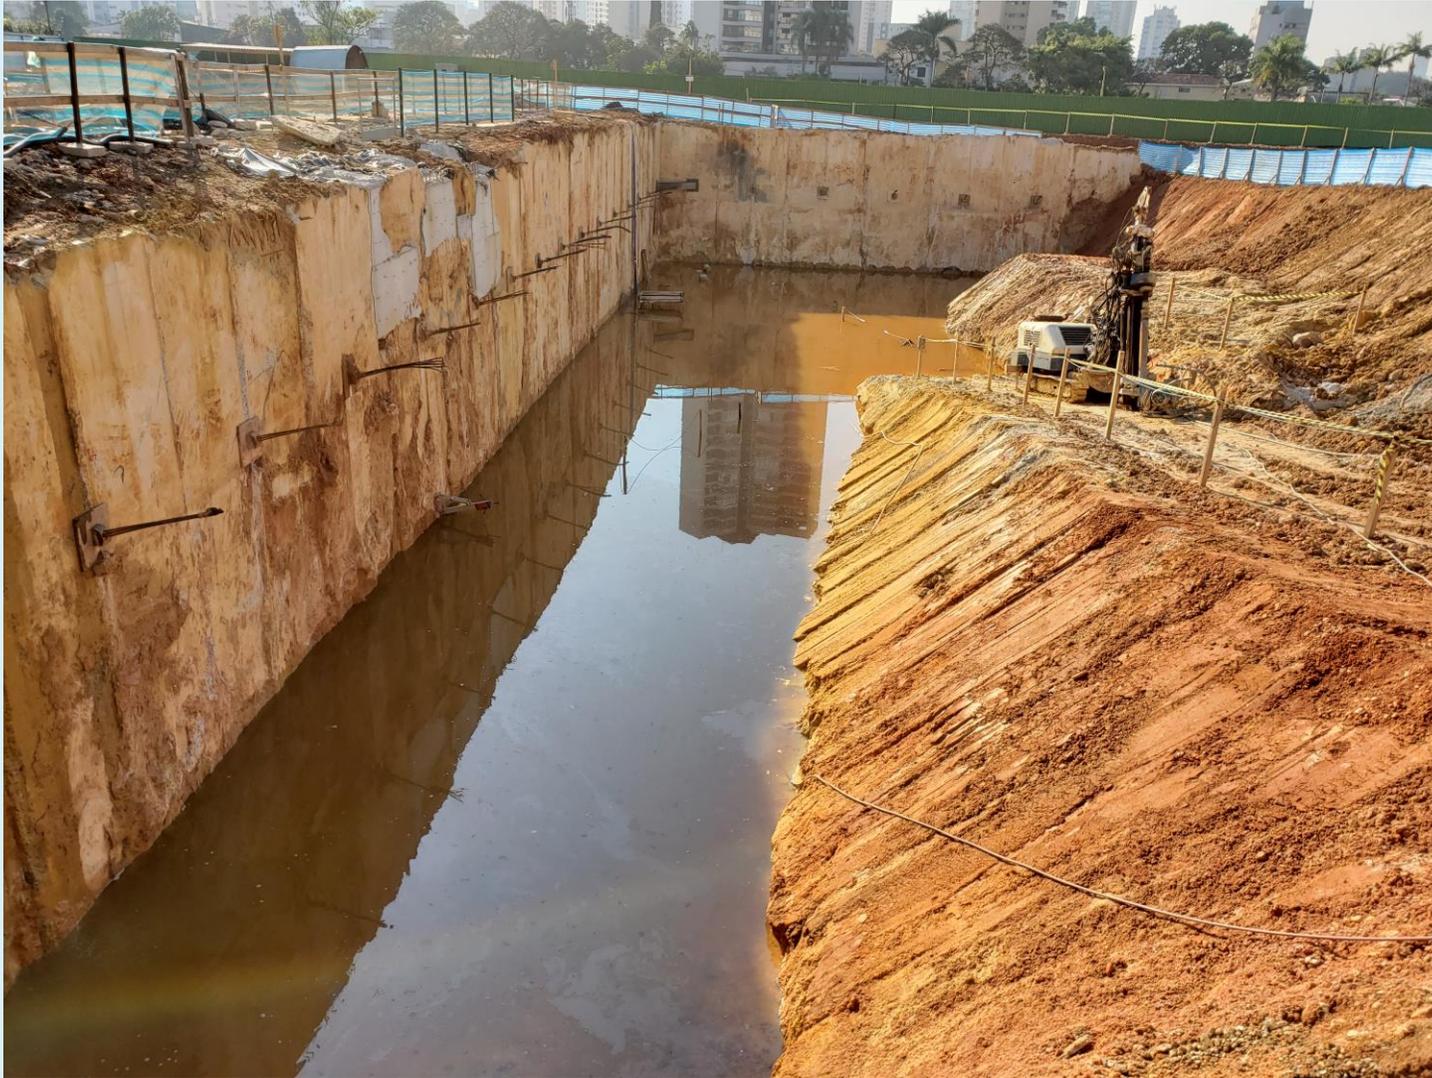
# 7.

- Vídeo;
- Alto fluxo de água pelo tirante na linha superior.
- Atrapalhando atividade e diminuindo a produtividade

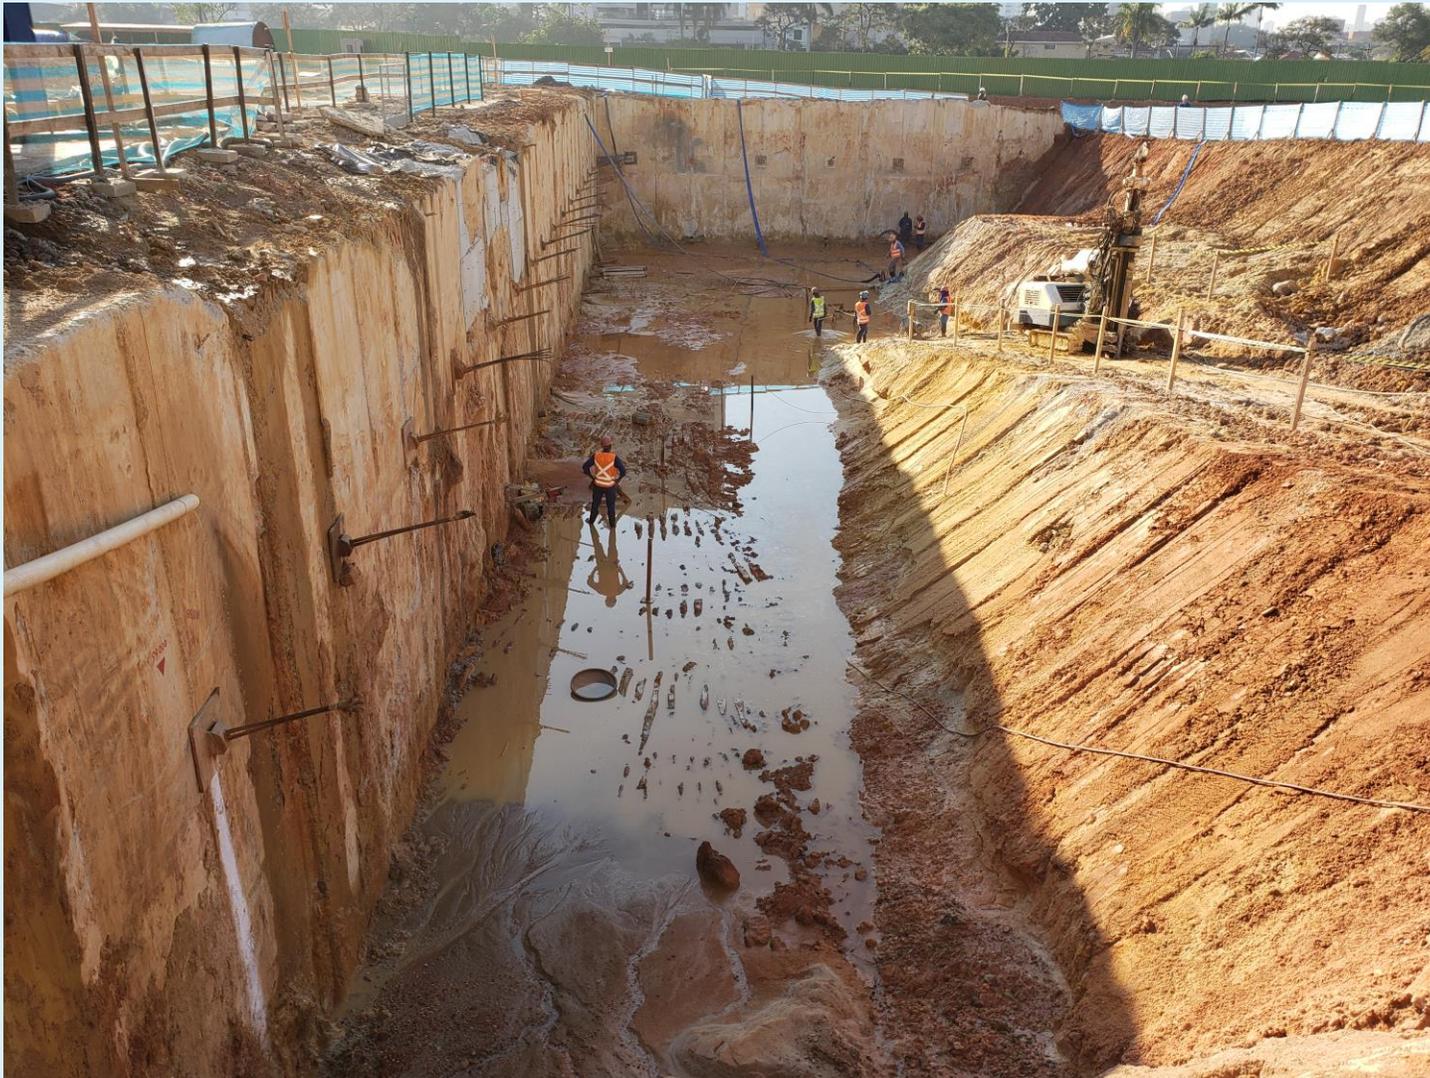
# 8.

- Patologia: Obra alagada;
- Sem o tratamento correto dos tirantes;
- Impossibilitando atividades seguras

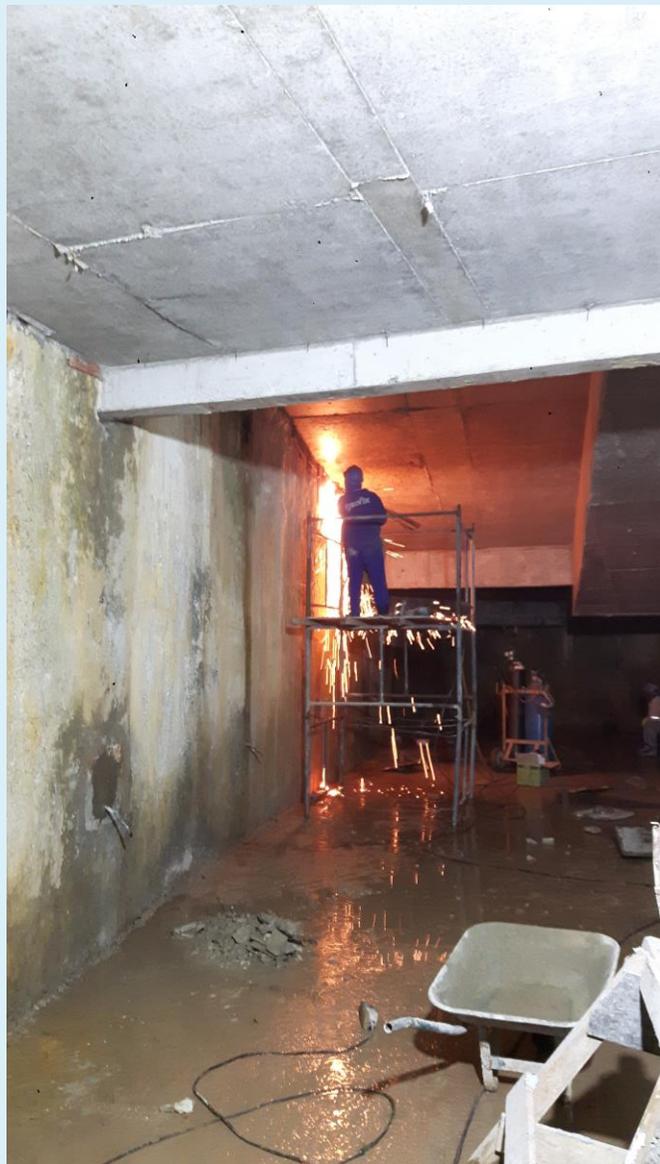
- Vista – Conteção em Parede diafragma atirantada com fluxo de água tratado, obra seca.

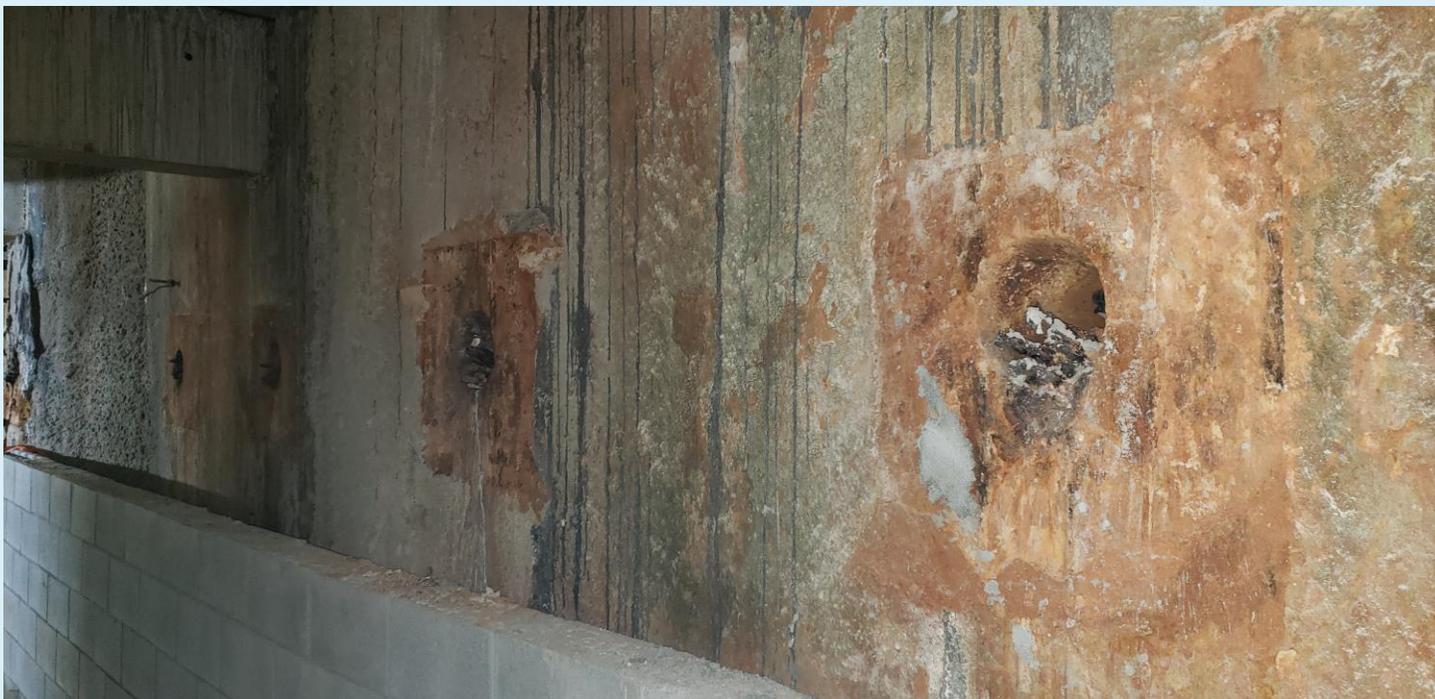
- Desprotensão de tirante provisório.

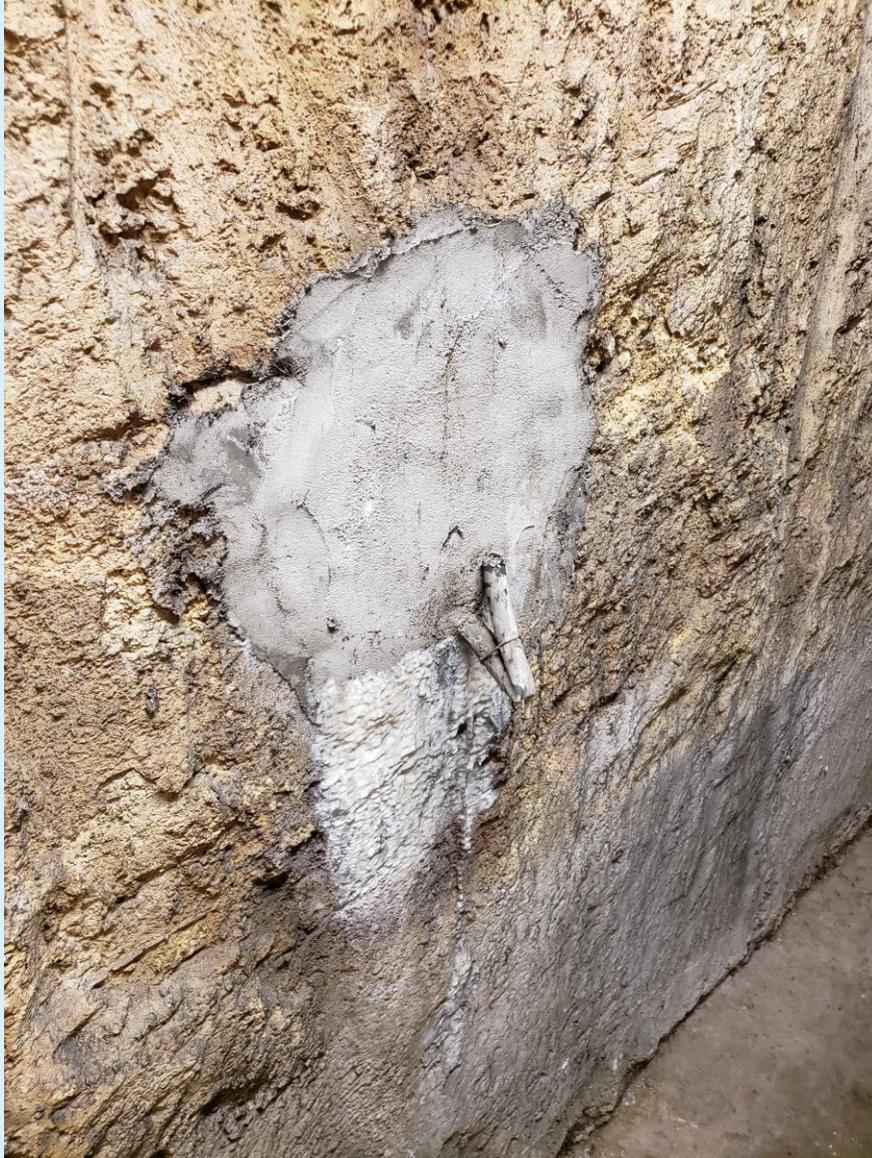
- Tirantes desprotendidos sem tratamento.

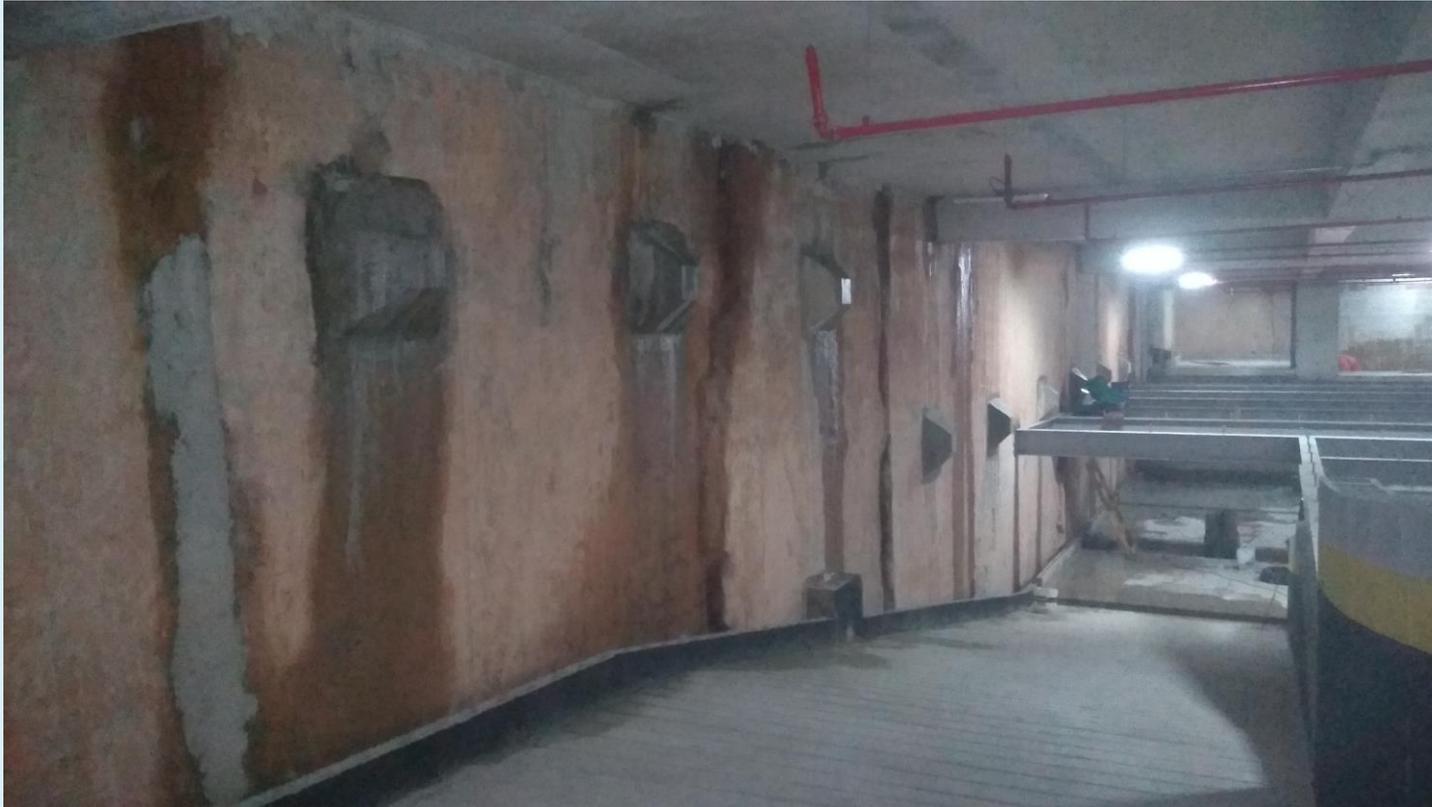
- Vista de tirantes desprotendidos e tamponados.

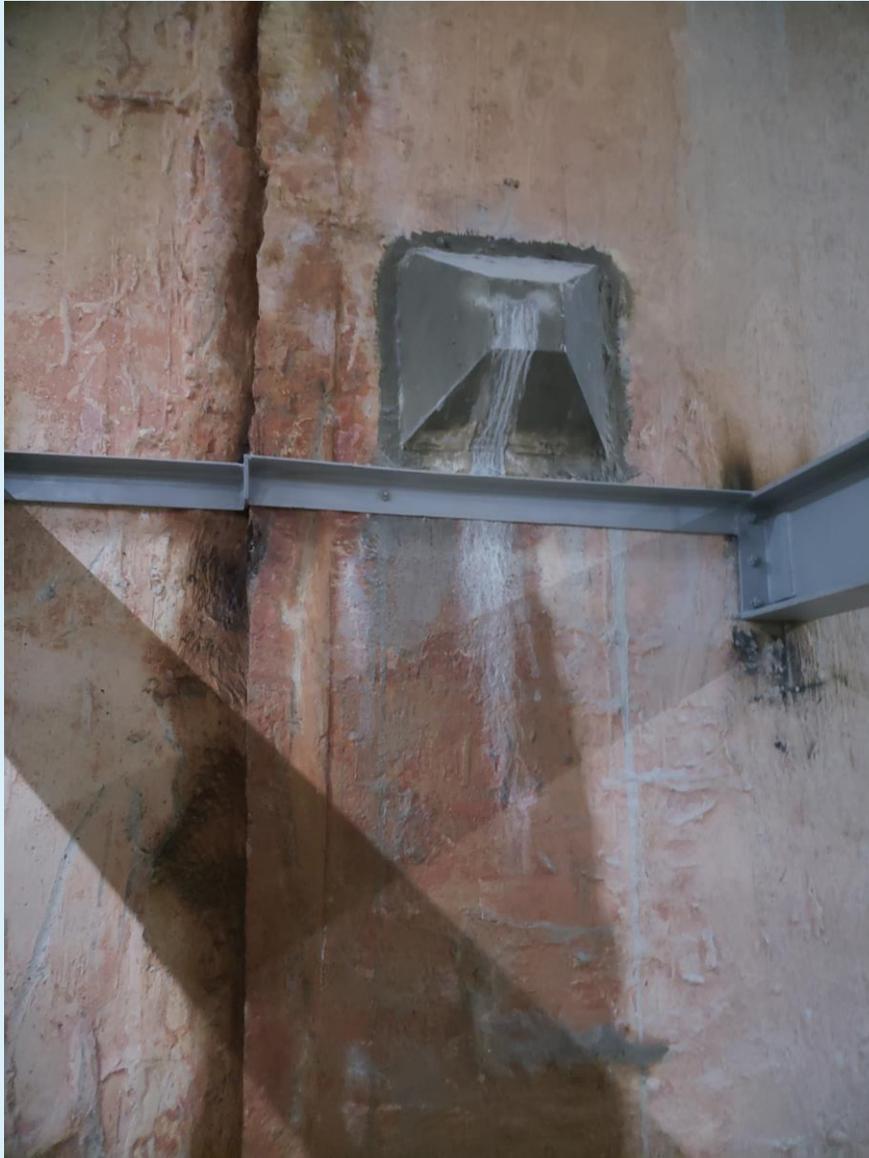
# 1.

- Patologia em tirantes definitivos;
- Fluxo de água, tirantes sem injeção de nata.

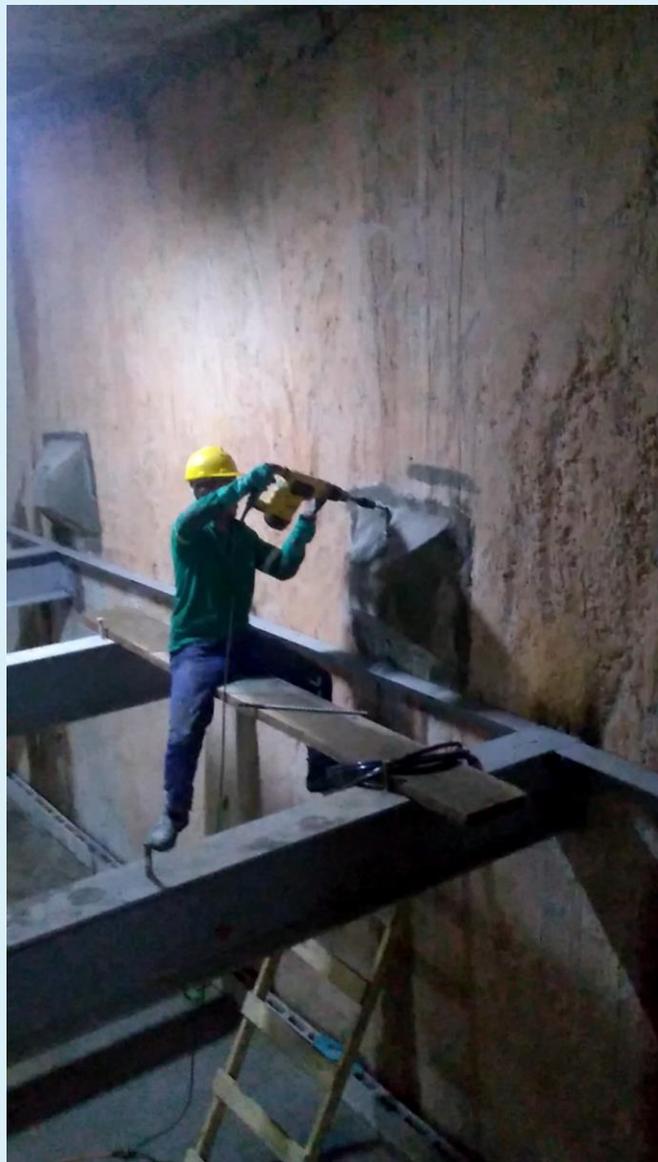
## 2.

- Patologia em tirantes definitivos;
- Fluxo de água, tirantes sem injeção de nata
