CURSO TECNOLOGIA E ENGENHARIA DE FUNDAÇÕES E CONTENÇÕES geofix

- ESTRUTURAS DE CONTENÇÃO ATIRANTADA EM OBRAS CIVIS
 - TAMPONAMENTO DE TIRANTES
 - Tirantes Provisórios
 - Tirantes Permanente

Panorama - Tamponamento de Tirantes

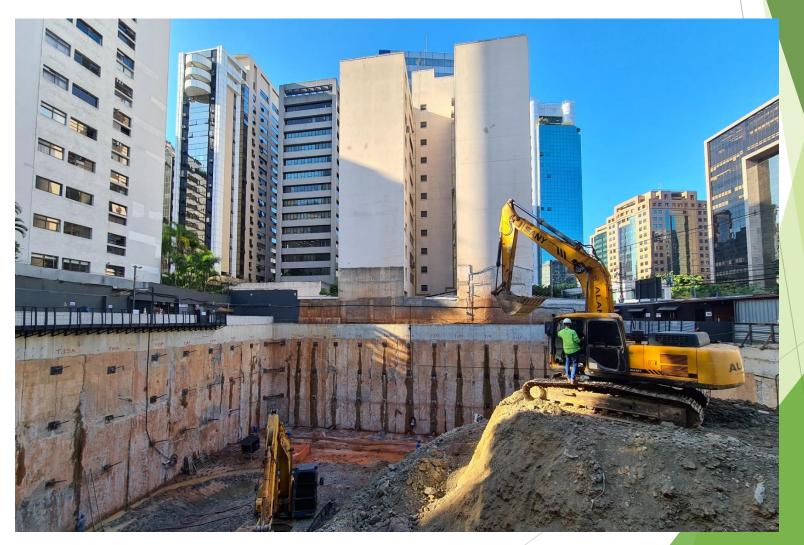
Obra de contenção, parede diafragma atirantada

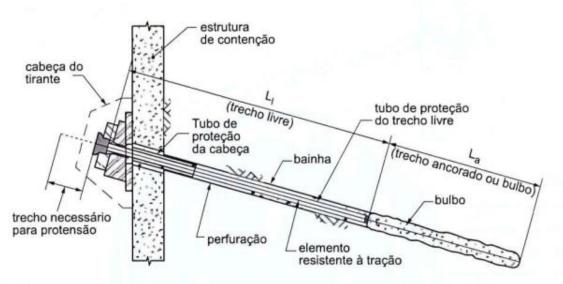
Elementos básicos do tirante

- L_I comprimento do trecho livre ou comprimento livre
- La comprimento do trecho ancorado ou comprimento ancorado ou do bulbo
 - Figura A.1 Elementos básicos do tirante

- Figura A.1 Elementos básicos do tirante;
- Anexo A (normativo)
 Figuras características
 dos tirantes
- Norma brasileira ABNT NBR 5629 Tirantes ancorados no terreno -Projeto e execução, Terceira edição 25/10/2018.

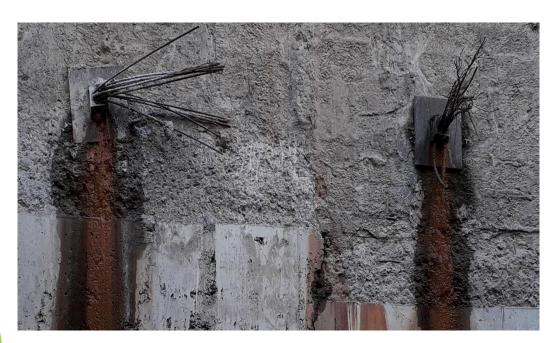
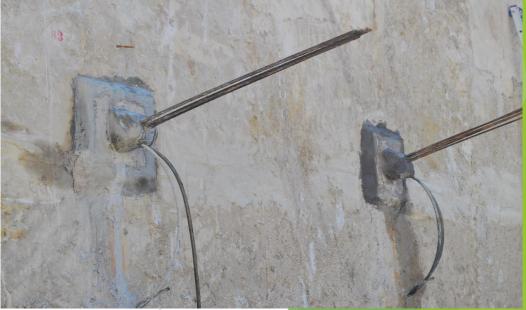
Tirante provisório protendido sem tamponamento. Tirante provisório protendido com tamponamento.

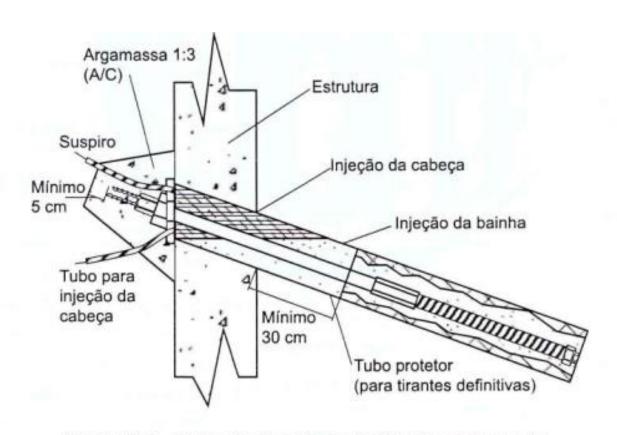
Figura C.1 – Proteção da cabeça do tirante permanente

- Figura C.1 Proteção da cabeça do tirante permanente;
- Suspiro e tubo de injeção da cabeça.
- Norma brasileira ABNT NBR 5629 Tirantes ancorados no terreno - Projeto e execução, Terceira edição 25/10/2018.

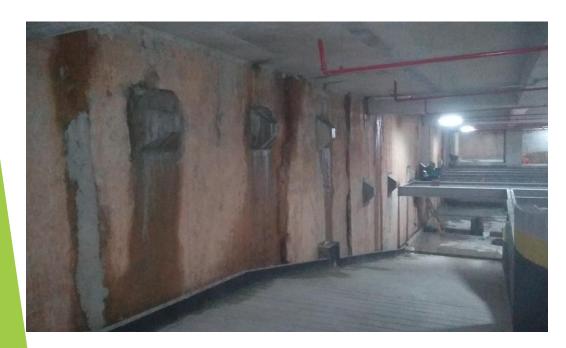
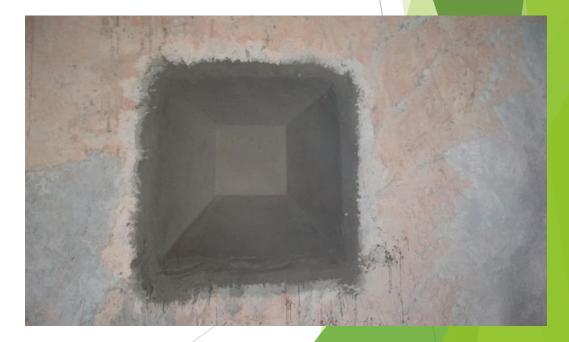
Tirante definitivo protendido sem tamponamento.

Tirante definitivo protendido com tamponamento.

Obs: Tirantes definitivos após executados sempre estarão protendidos

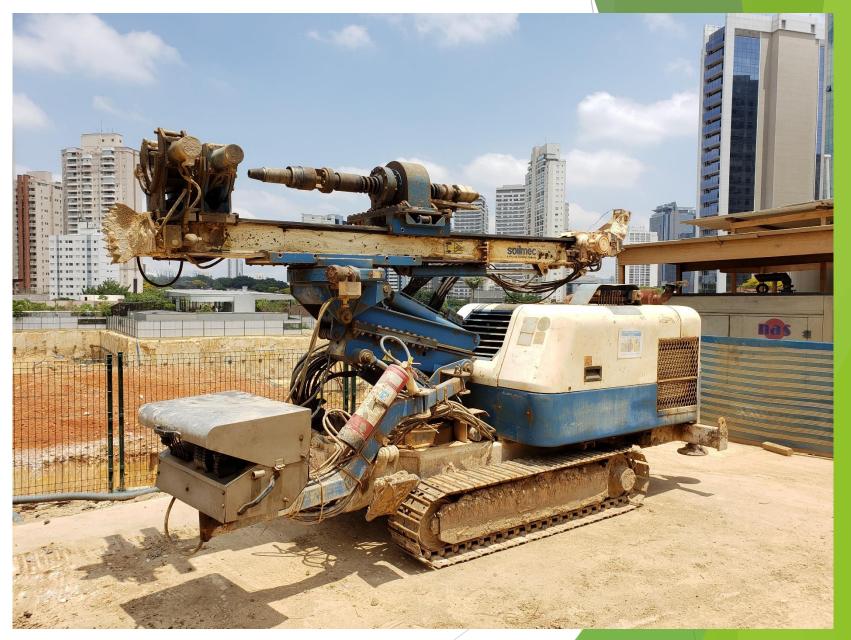
Denominação/Função
 <u>Perfuradora</u>

• Modelo: <u>SM-5C</u>

Potência útil: 75 KW

@2500 rpm

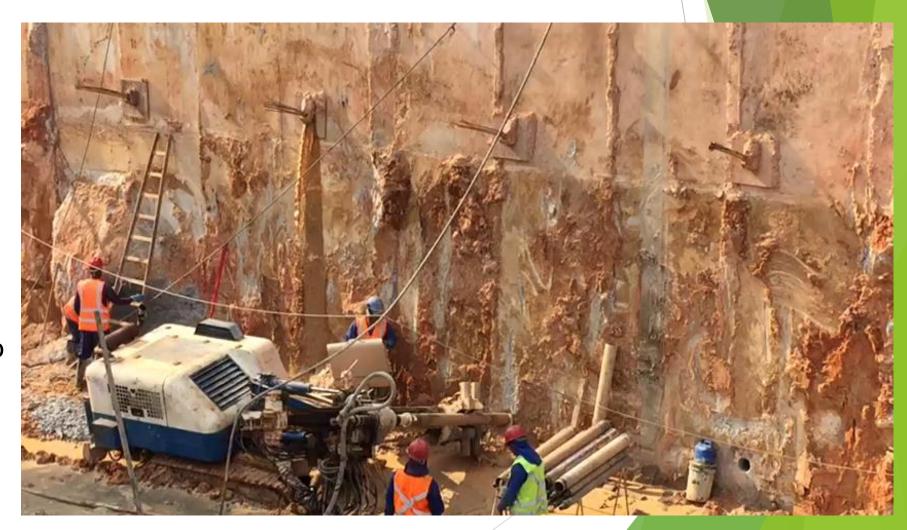
Execução de tirantes, fase de *perfuração* com hastes segmentadas.

Atenção aos vasos comunicantes do solo.

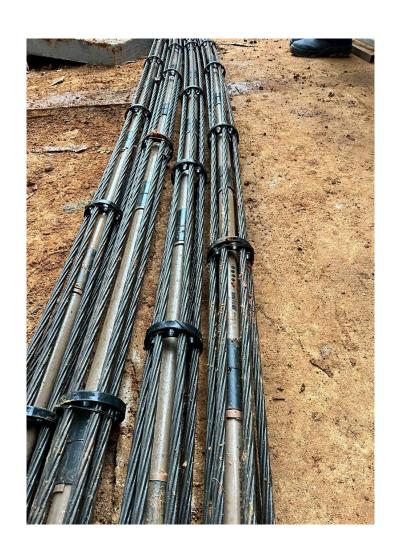
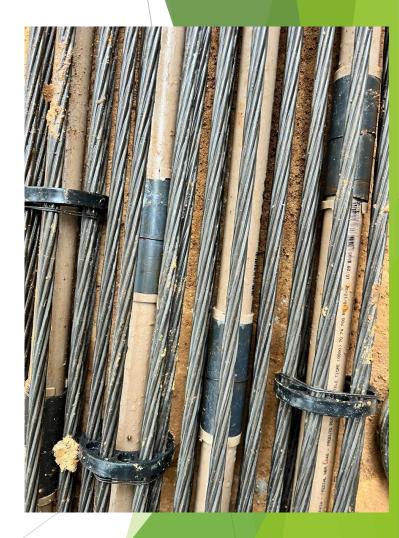
- Execução de tirantes, fase de <u>injeção de nata</u>.
- Atenção ao numero de <u>manchetes</u> a cada 50 cm.

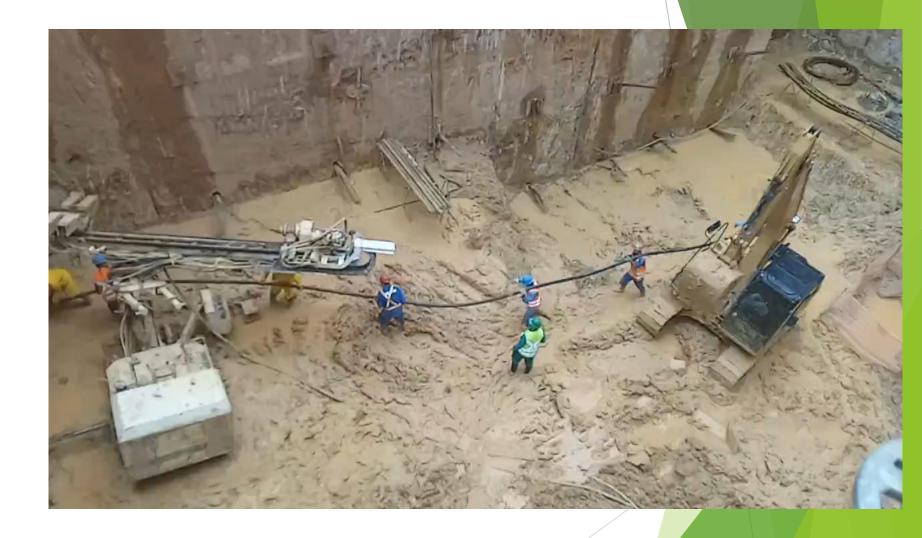
- Execução de tirantes, fase de <u>instalação</u> de cordoalha.
- Atenção ao numero de colaboradores para a atividade.

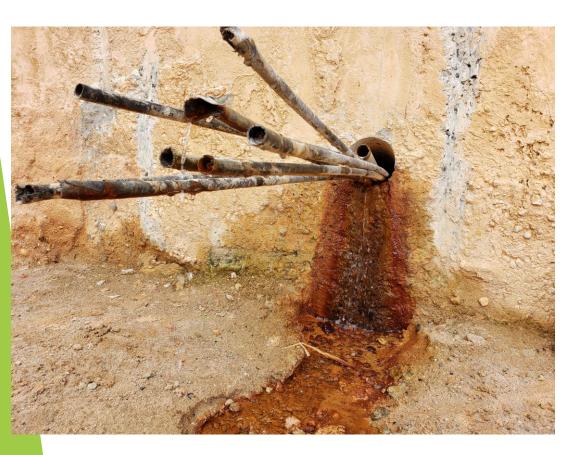
Tirante instalado

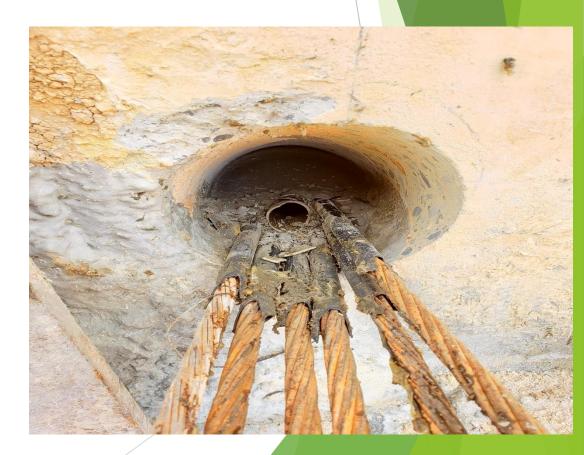
Tirante injetado

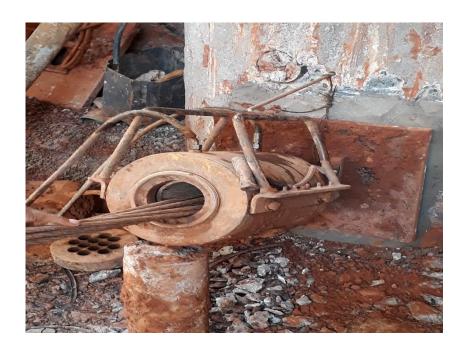
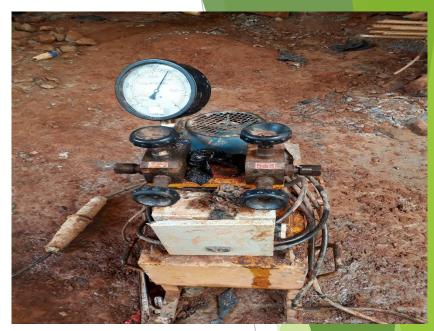
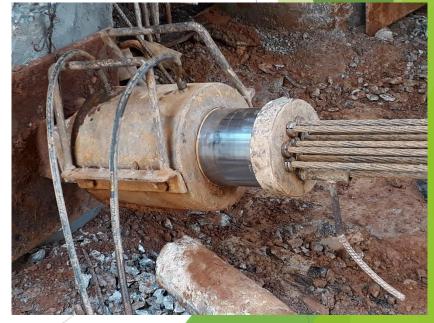
- Execução de tirantes, fase de *protensão*, macaco hidráulico.
- Atenção ao manômetro.

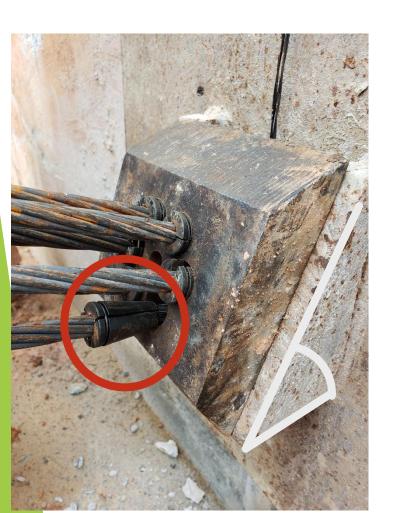
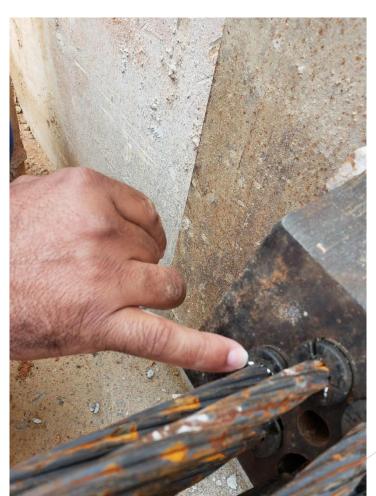
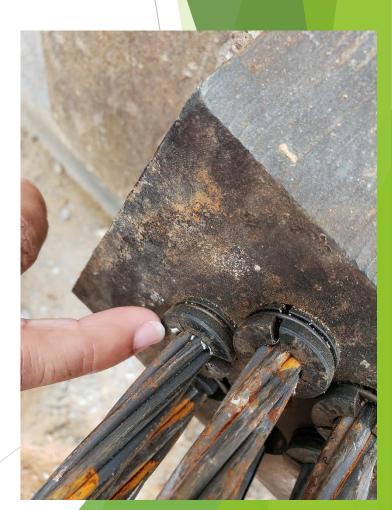
Tirante protendido, chapa, bloco, clavet e grau°.

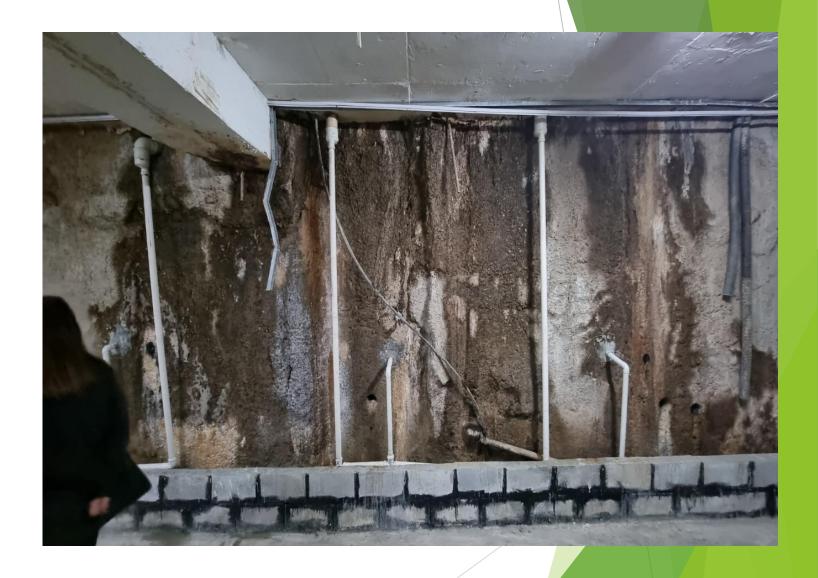
- Patologia em tirante desprotendido;
- Carreamento de material e fluxo de água;
- Tratamento inadequado, canalizado.

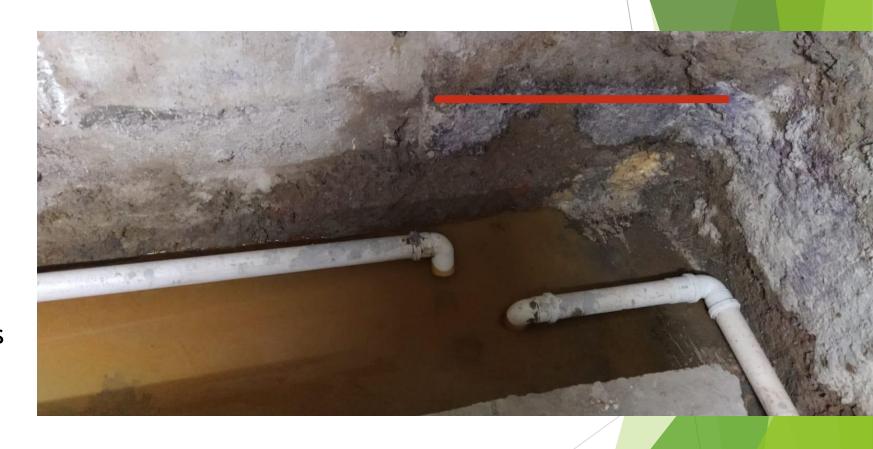
- Patologia em tirante desprotendido,
- Carreamento de material e fluxo de água canalisados;
- Tratamento inadequado canaletas de drenagens obstruidas.

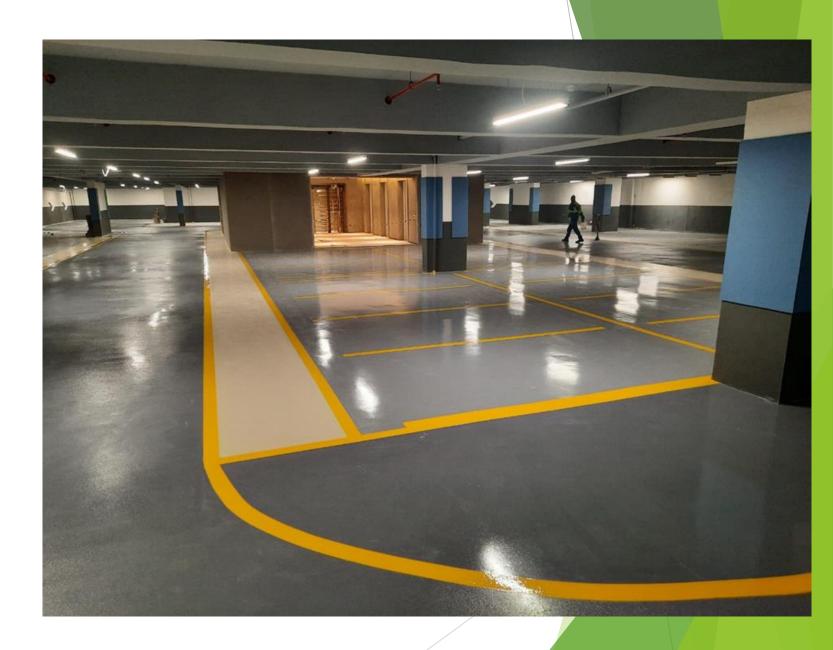
Obra em fase final, optou por não fazer o tamponamento.

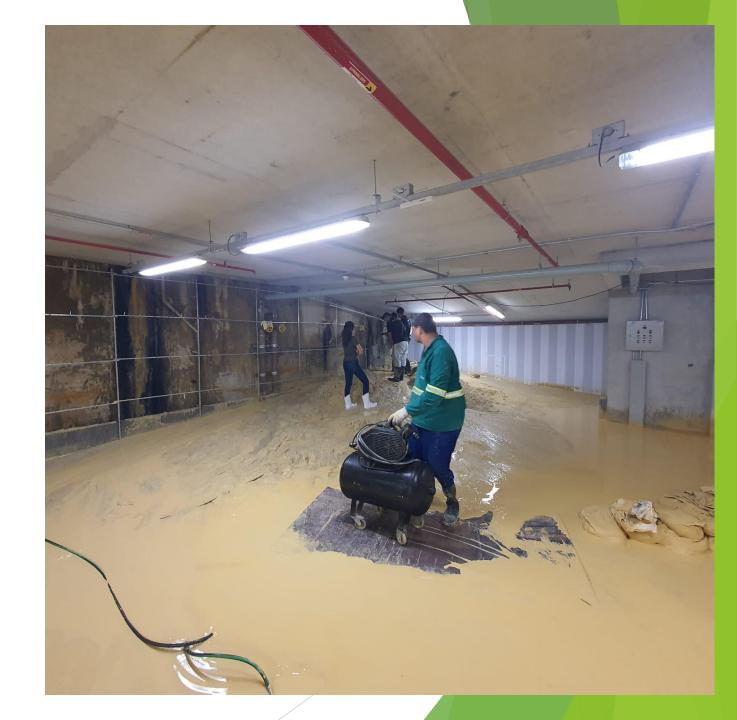
- Patologia em tirante provisório desprotendido;
- Tirante provisório com presença de água em area comum do condomínio

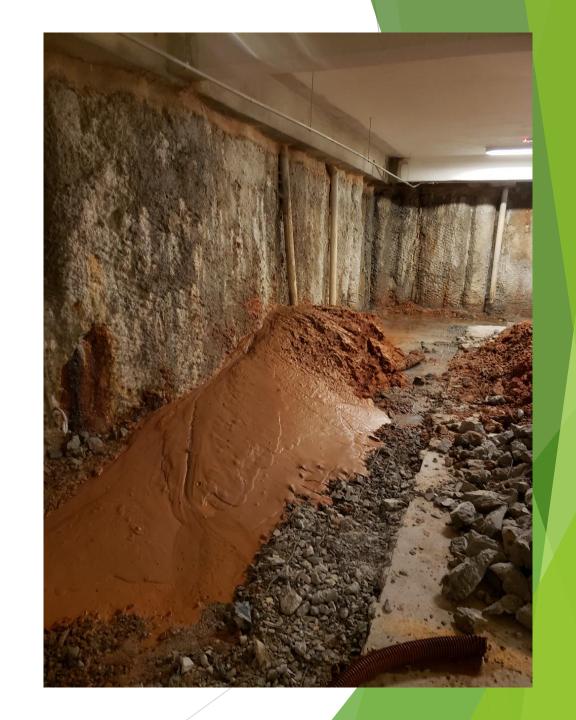
- Patologia em tirante desprotendido, canalisados;
- Carreamento de material e fluxo de água;
- Tratamento
 inadequado canaletas
 de drenagens
 obstruidas.

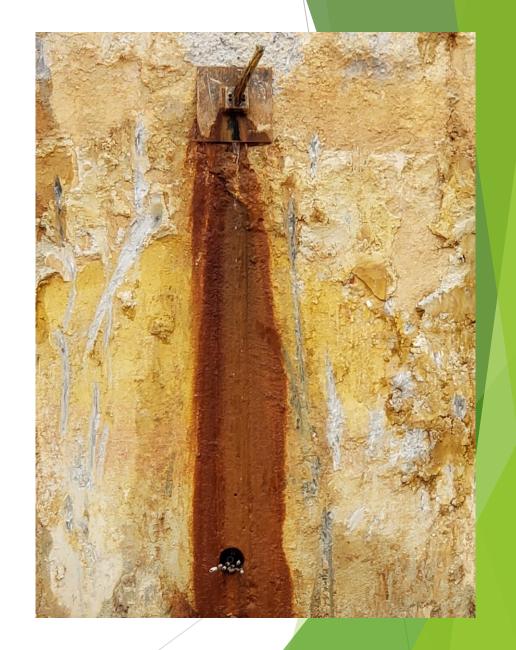
- Patologia tirante provisório protendido obra escavada;
- Tirante provisório/ instalado com alto fluxo de água.

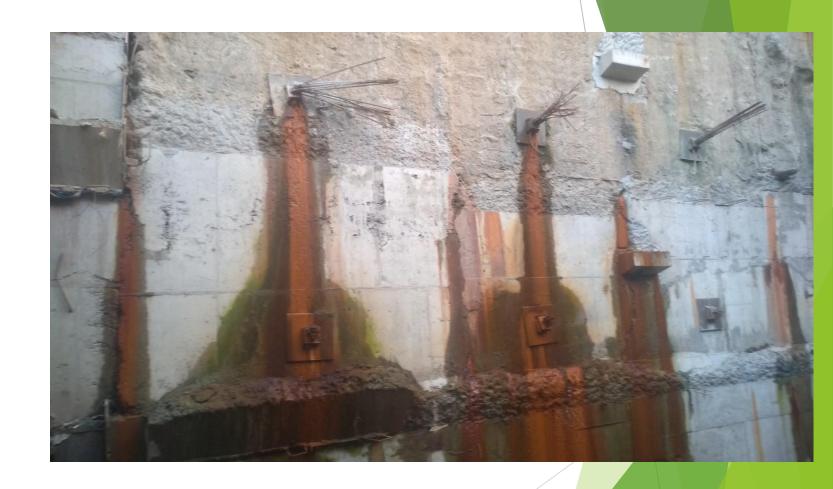
- Patologia em tirante provisório protendido;
- Tirante provisório com presença de água, ferrugem;
- Gotejamento e carreamento de material.

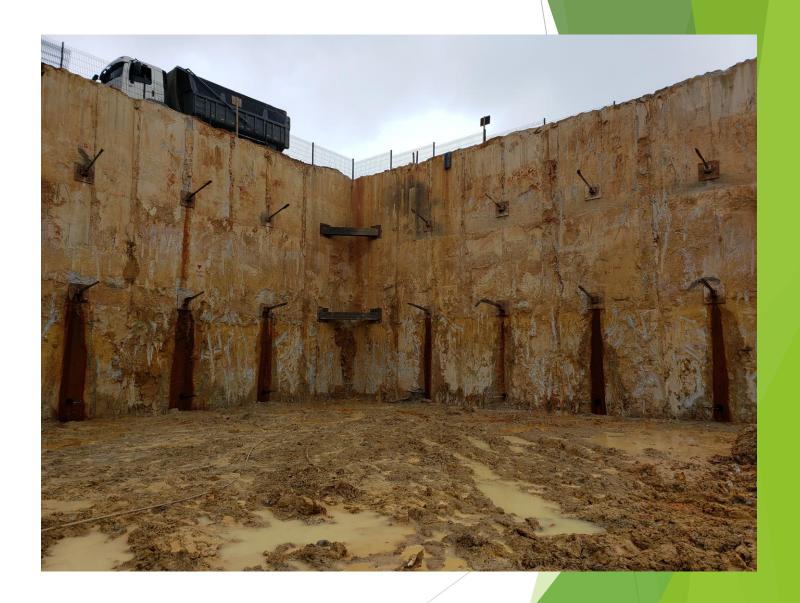
- Causa: ausência de tamponamento prévio em tirantes provisórios protendidos;
- Efeito: obra alagada;
- Vista Conteção em Parede diafragma atirantada com fluxo de água pelos tirantes.

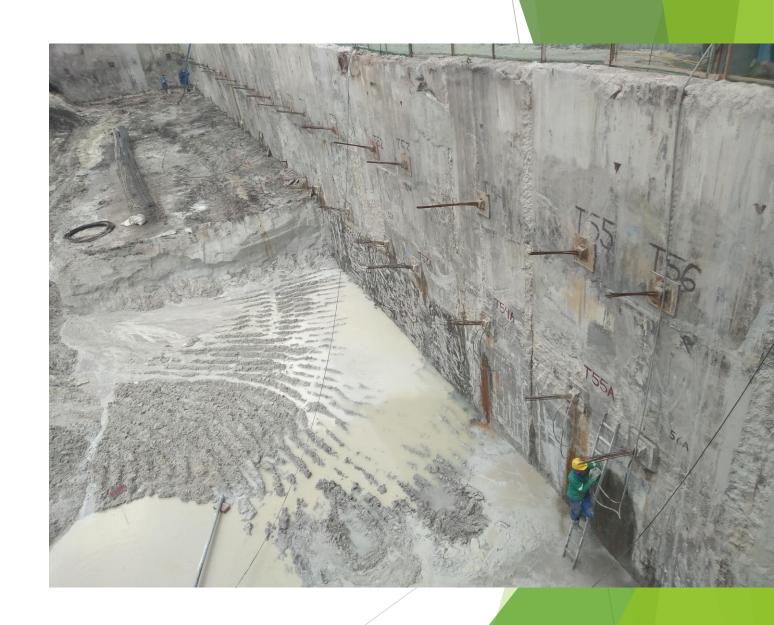
- Causa: ausência de tamponamento prévio em tirantes provisórios protendidos;
- Efeito: obra alagada e carreamento de material pelo tirante;
 - Vista Conteção em Parede diafragma atirantada com fluxo de água pelos tirantes.

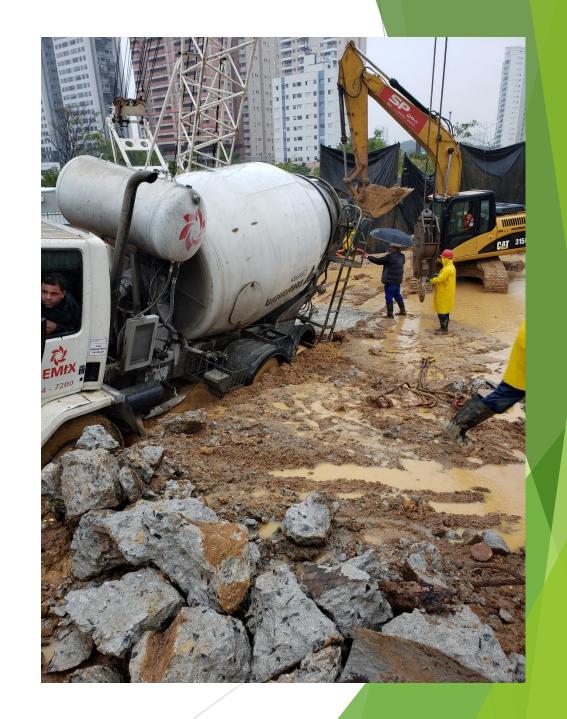
- Causa: ausência de tamponamento prévio em tirantes provisórios protendidos;
- Efeito: obra alagada, carreamento de material pelo tirante, atraso na concretagem e dificuldades de acesso na obra;

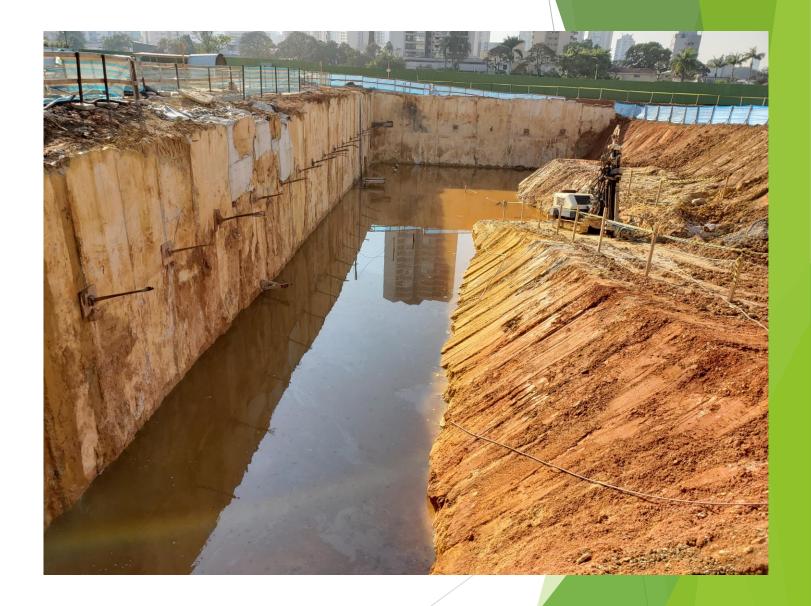
- Obra alagada;
- Sem o tratamento correto dos tirantes;
- Impossibilitando atividades seguras.

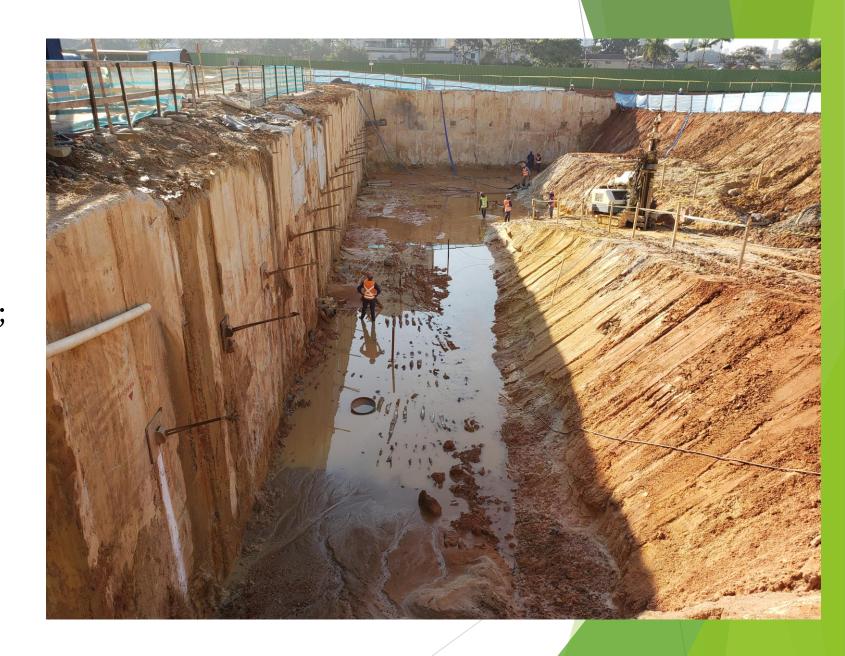
- Início do tratamento tirantes provisórios;
- Se fez necessário a contratação de bombas de drenagem;
- Hora parada de equipamentos;
- Elevado custo para obra, não previsto.

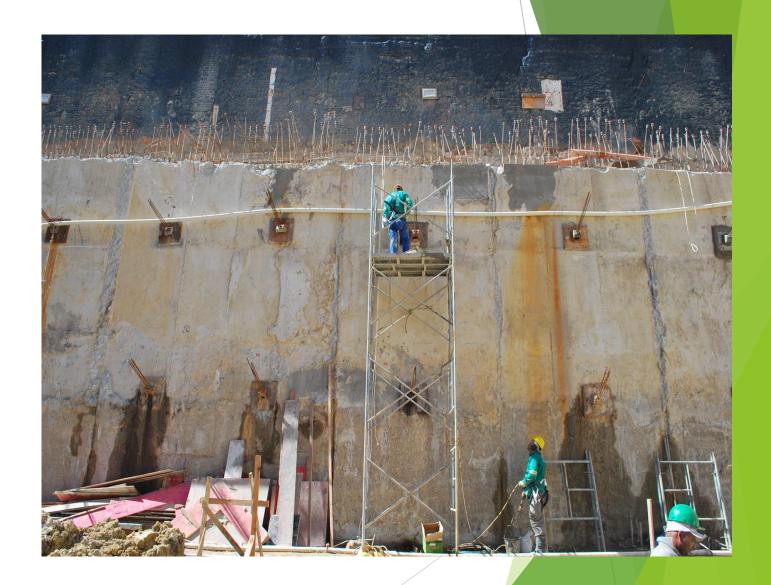
Montagem de andaimes para tamponamento da linha de tirantes A.

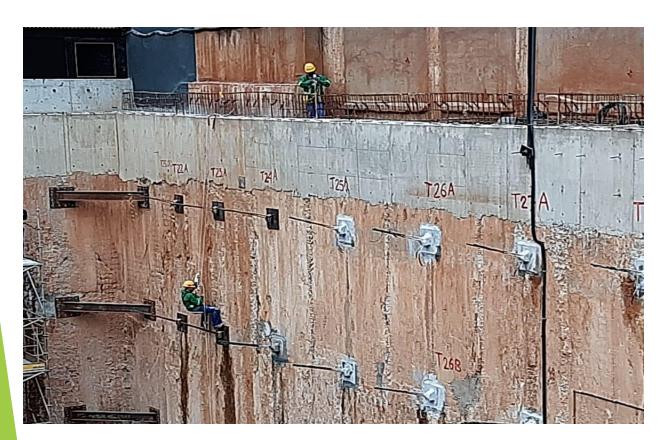
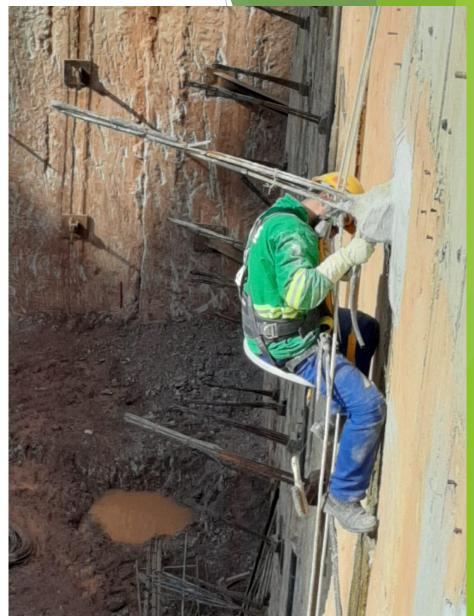
- Execução de tirante em altura.
- Ancoragem e fixação para rapel com cadeirinha.

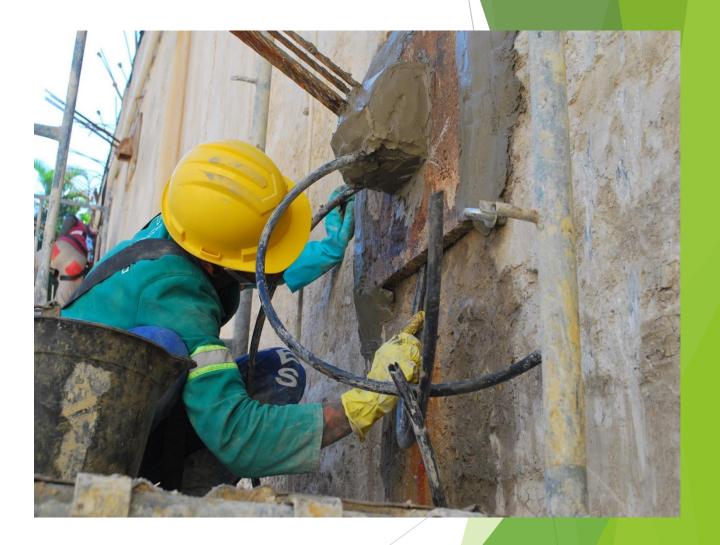
Tamponamento prévio de tirante provisório.

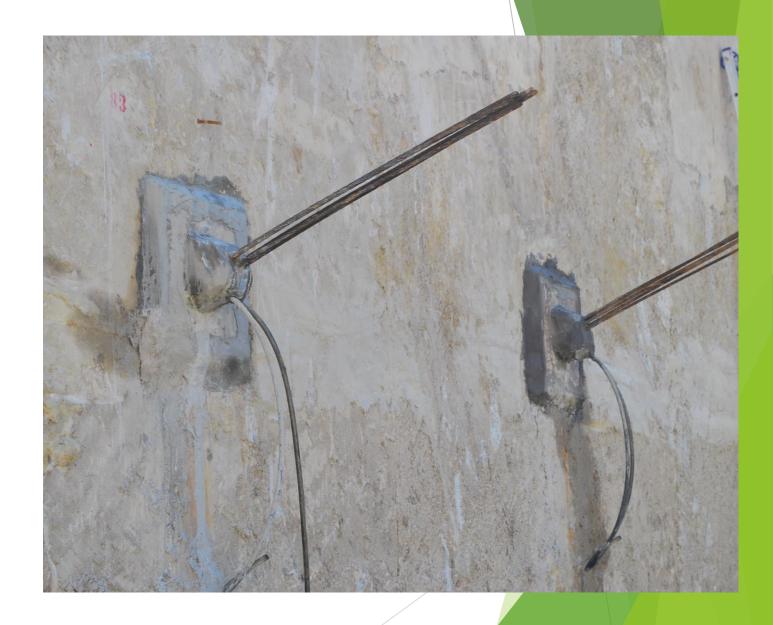
Tirantes provisórios tamponados e injetados.

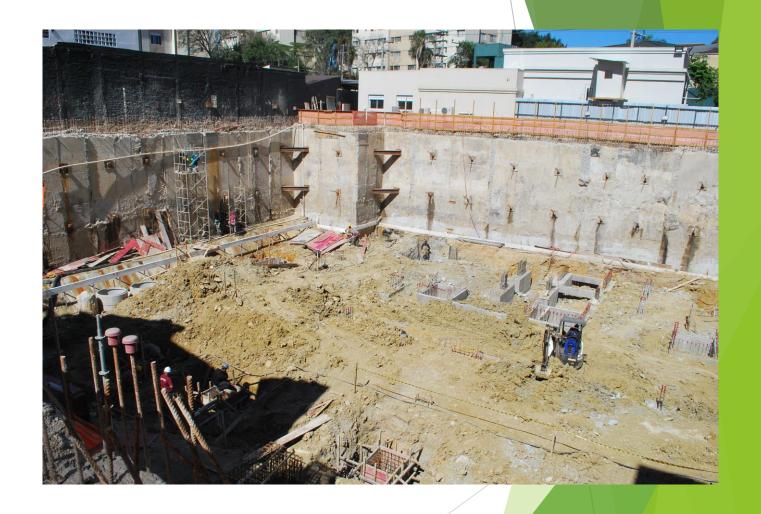
- Vista Conteção em Parede diafragma atirantada sem fluxo de água
- Tirantes tratados, obra seca.

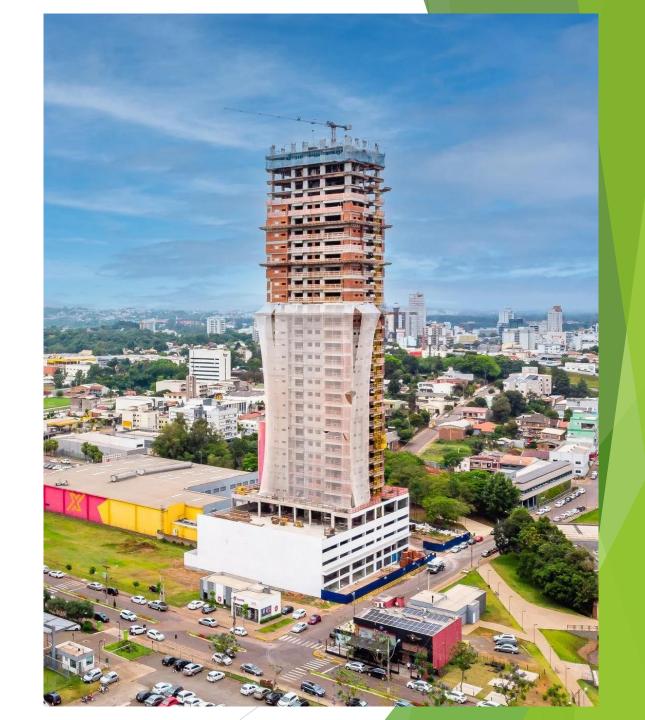
Após liberação dos projetistas/ consultores de solo, inicia-se a desprotensão dos tirantes provisórios.

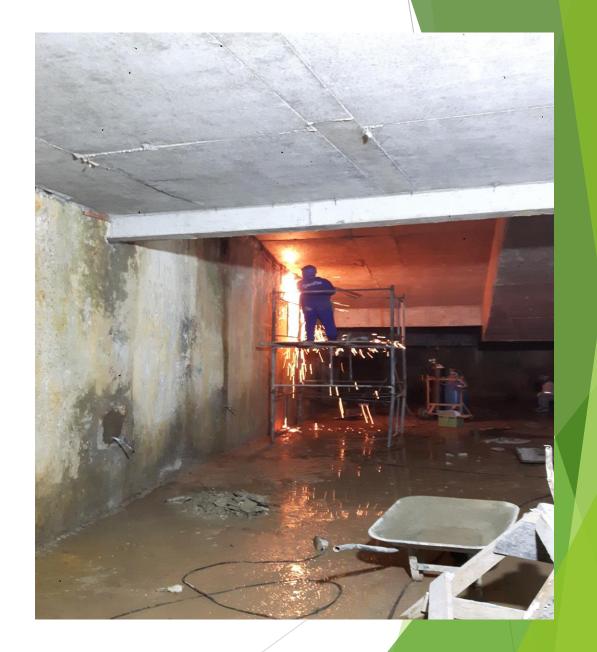
Desprotensão de tirante provisório.

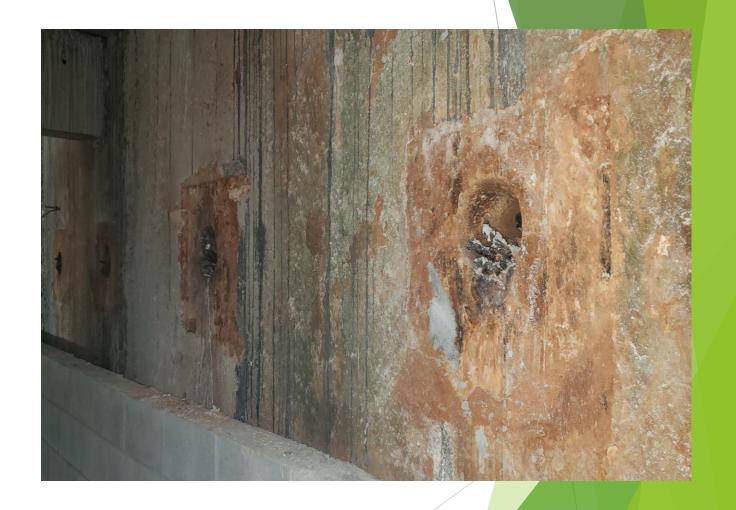
- Tirantes
 desprotendidos sem
 tratamento.
- A desprotensão deve cortar a cordoalha com no mínimo 05 cm para o interior da contenção.

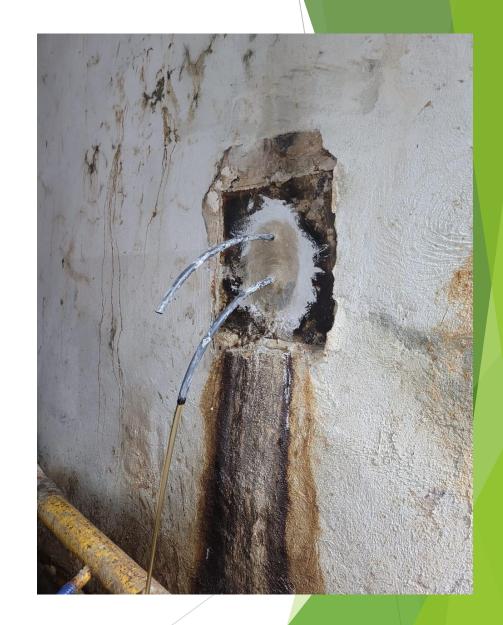
Tirante provisório desprotendido em processo de tamponamento.

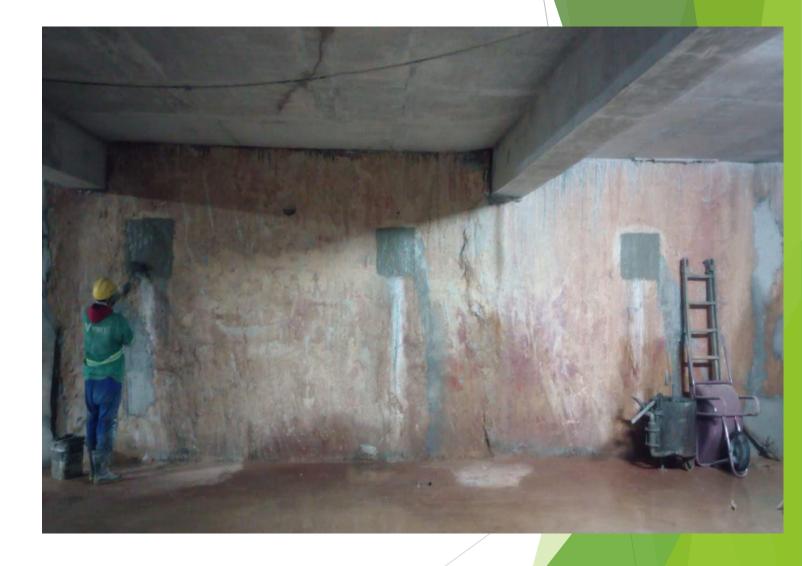
Vista de tirantes
 desprotendidos,
 tamponados, injetados e
 impermeabilizados.

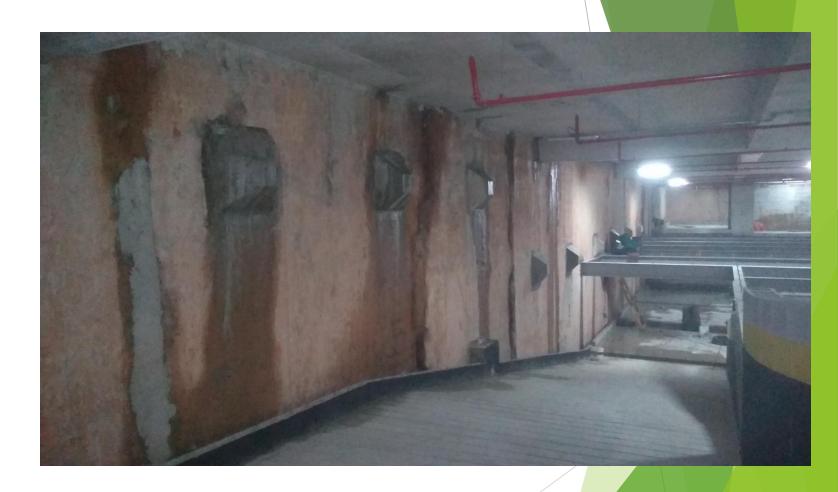
- Patologia em tirantes permanentes;
- Fluxo de água, tirantes sem injeção de nata.

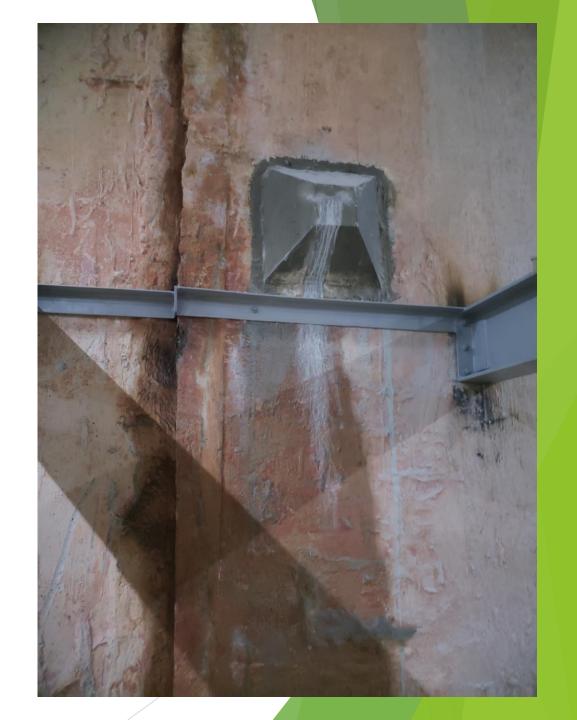
- Patologia em tirantes <u>permanentes</u>;
- Fluxo de água, tirantes sem injeção de nata.

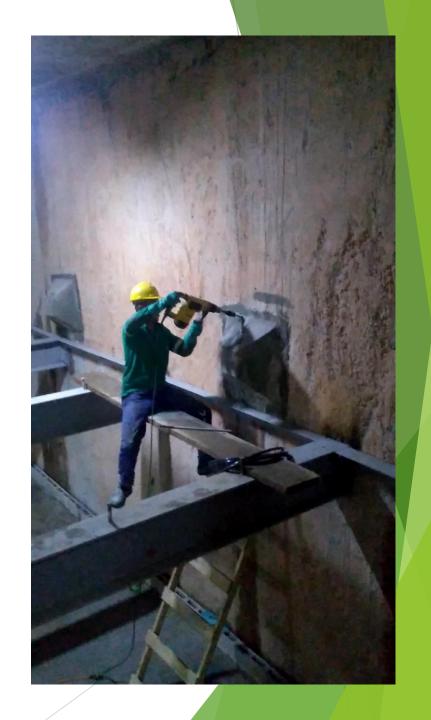
- Vídeo; tirante permanante;
- Pefuração para instalação de tubo para injeção de nata.

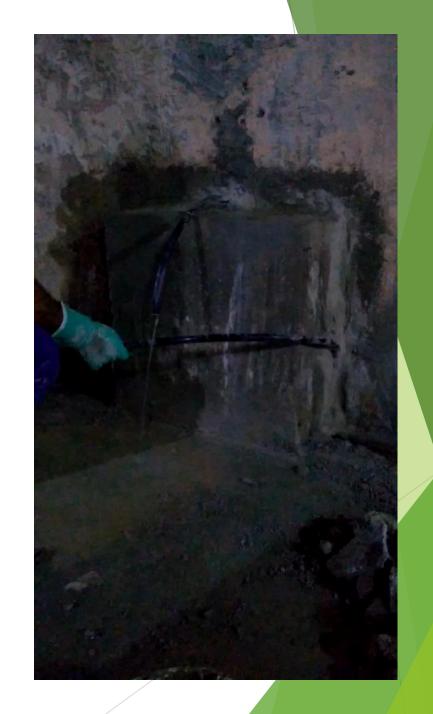
- Vídeo;
- Injeção de nata de cimento;
- Tubo de injeção e suspiro.

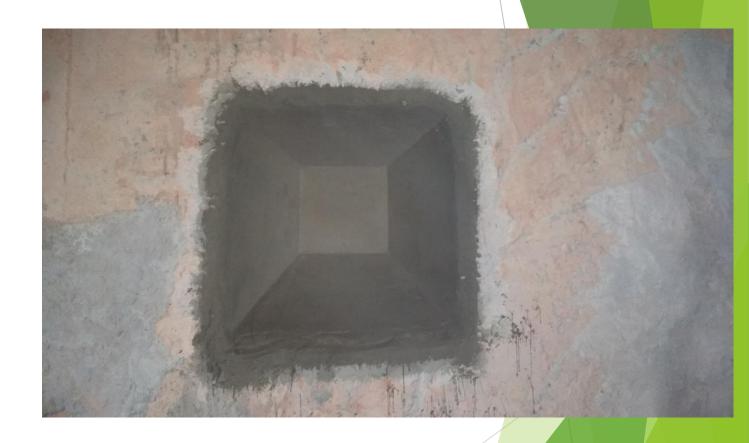
- Tirante permanente;
- Tratamento correto, injeção e impermeabilização.

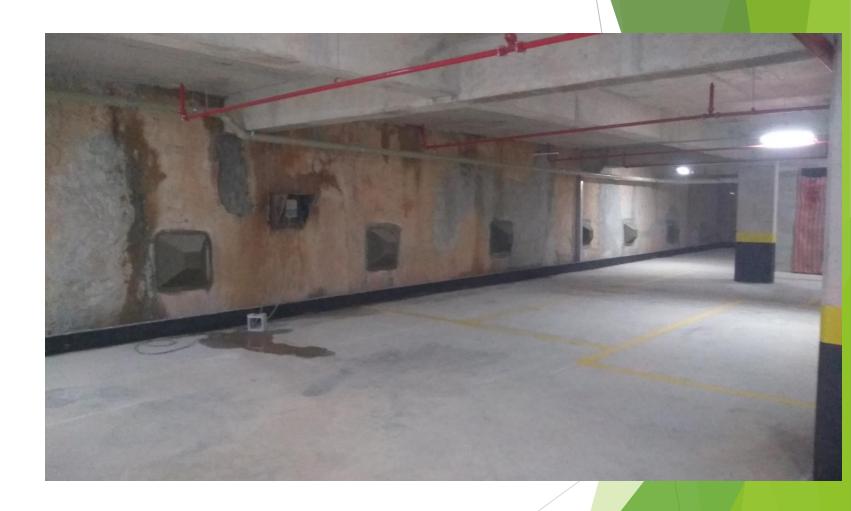
- Tirantes permanentes;
- Tratamento correto, injeção e impermeabilização.

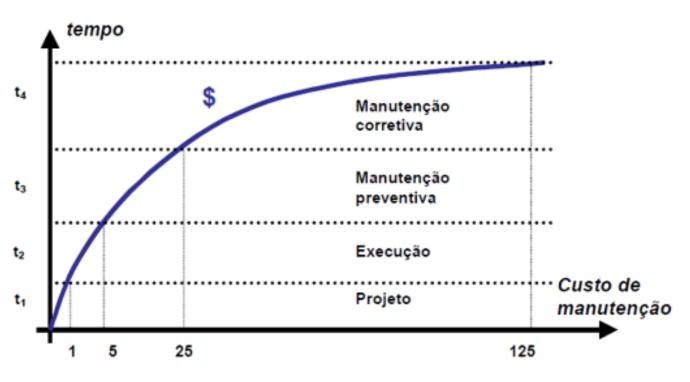
Fonte: (SILVA C., 2008).

• Lei de Sitter - 1983
